Notat**Norddjurs Kommune
Brandgennemgang af
Plejecenter Farsøhthus
Brandteknisk notet**

Projekt nr.: 10403629
Dokument nr.: 1230697081

Plejecenter Farsøhthus
I P Farsøhths Alle 4
8961 Allingåbro

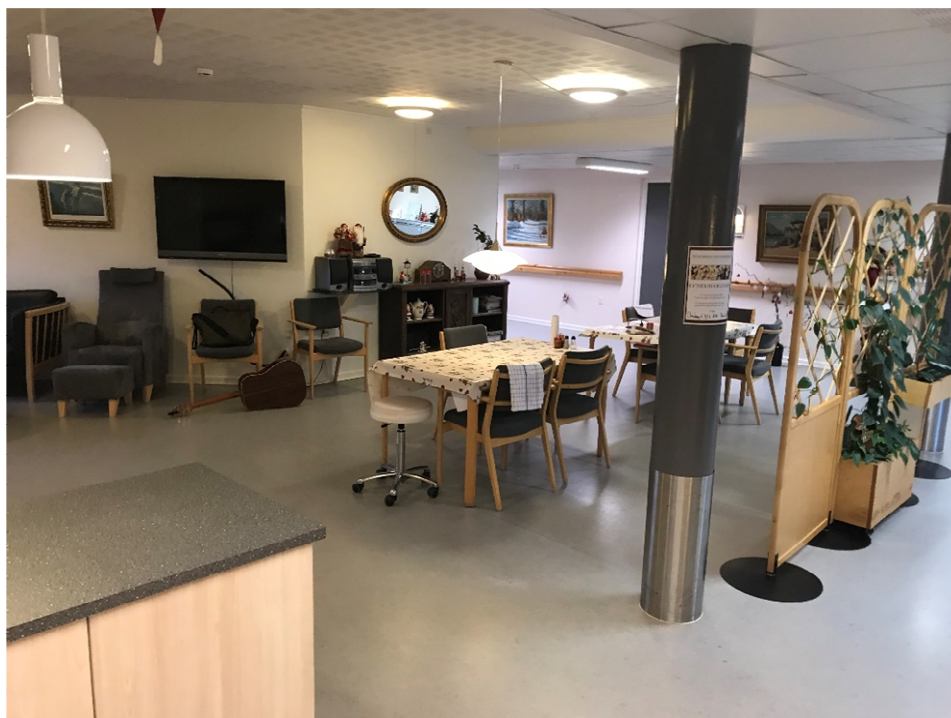
Figur 2 Billede af fællesareal i bygning 5

På alle 3 etager i bygning 5 er køkken/spisestue/stue i åbenforbindelse med flugtvejsgangen.

Dette vurderes ikke til at være i overensstemmelse med [BR 95, 1995], kap. 6.5.1, stk. 1:

Den åbne forbindelse mellem flugtvejsgangen og køkken/spisestue/stue områderne betyder, at flugtvejene ikke giver sikkerhed for at der er en betryggende mulighed for at personer kan bringe sig i sikkerhed på terræn i det fri.

Dette begrundes med, at indretningen vurderes til at medføre en væsentlig forøget brandbelastning i de pågældende flugtvejsgange.

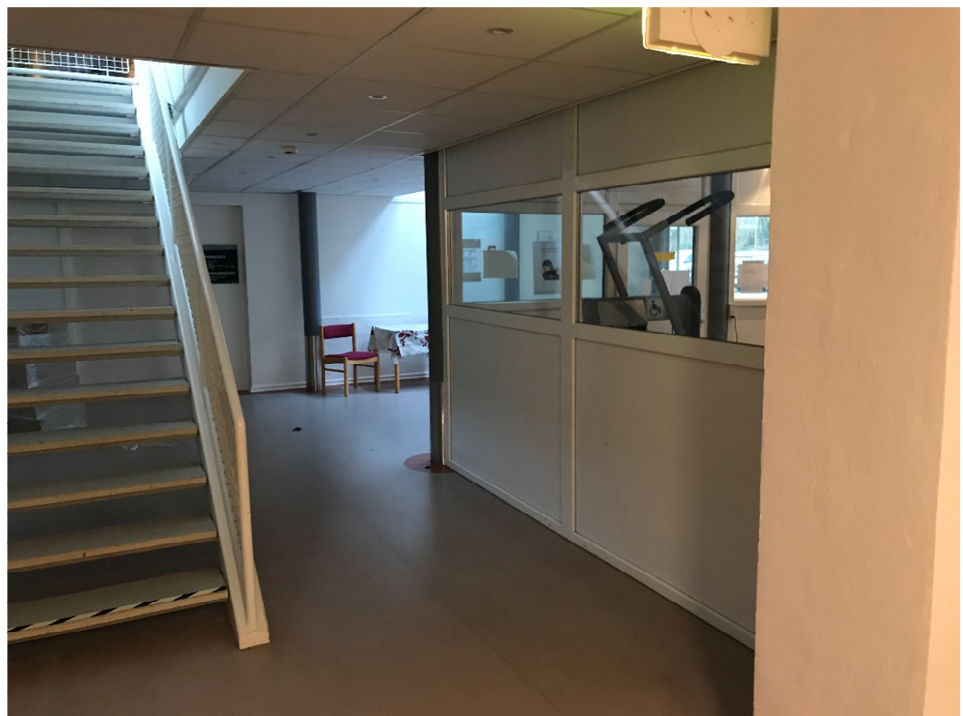
I mellem bygning 3 og 4 er der placeret et trappetårn (flugtvejstrappe). På niveau 1 og 2 er dette trappetårn adskilt mod soverumsafsnittet med en dobbelt ståldør (BS60 dobbeltdør). Trapperummet er i niveau 0 i åben forbindelse med bygning 3 samt et mindre motionsrum og kun adskilt med delvis uklassificeret glas. Herved er motionsrummet ikke brandmæssigt adskilt fra trapperummet.

[BR 82, 1982], 6.5.1, stk. 3 beskriver, at flugtvejstrapper ikke må indrettes til andet end trafik og kap. 6.5.3, stk. 2 beskriver, at trapperum skal udføres som selvstændige brandsektioner.

Trapperummet lever derfor ikke op til reglerne i [BR 82, 1982] angående flugtvejstrapper.

Det anbefales derfor, at trapperummet udføres som en selvstændig brandsektion ved at adskille bygning 3 og motionsrum i niveau 0 med mindst bygningsdel EI 60 A2,s1-d0 [BS-bygningsdel 60].

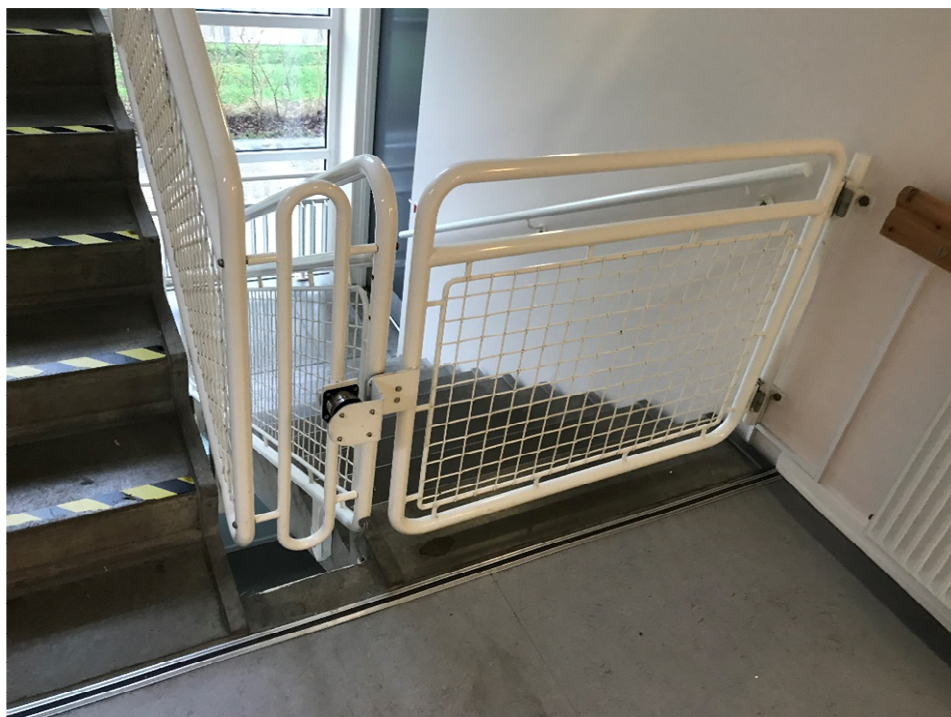
Figur 4 Billede af låge foran trappe i bygning 5

Alle indvendige trapper, herunder også flugtvejstrapper, er udført med låge for at forhindre at beboerne falder ned af trapperne. Dette er et fint tiltag i forhold til

den generelle sikkerhed på institutionen, men kan dog være med til at forsinke en evt. evakuering.

Niras vurderer, at lågerne netop er monteret af andre sikkerhedsmæssige hensyn end de brandmæssige og idet åbningsanordningen er en trykknop og den anvendes i det daglige vurderes forudsætningerne ligeledes at være tilgodeset. Lågerne er med en lukningsanordning og kan derfor ikke forblive åbentstående.

Det anbefales, at der etableres en anordning som kan fastholde lågerne i åbenstil, så der i en nødsituation ikke skal bruges unødigt tid på at åbne lågerne hver gang disse skal placeres.
