**Notat****Norddjurs Kommune  
Brandgennemgang af  
Plejecenter Farsøhthus  
Brandteknisk notet**

Projekt nr.: 10403629  
Dokument nr.: 1230697081

Nærværende notat er udarbejdet for Norddjurs Kommune med henblik på undersøgelse af niveauet af brandsikkerheden på plejecenter Farsøhthus, herunder hvorvidt aktuelle forhold tilsvarende lovgivningen, og det grundlag og oplysninger hvorpå der er givet tilladelse til bygningerne.

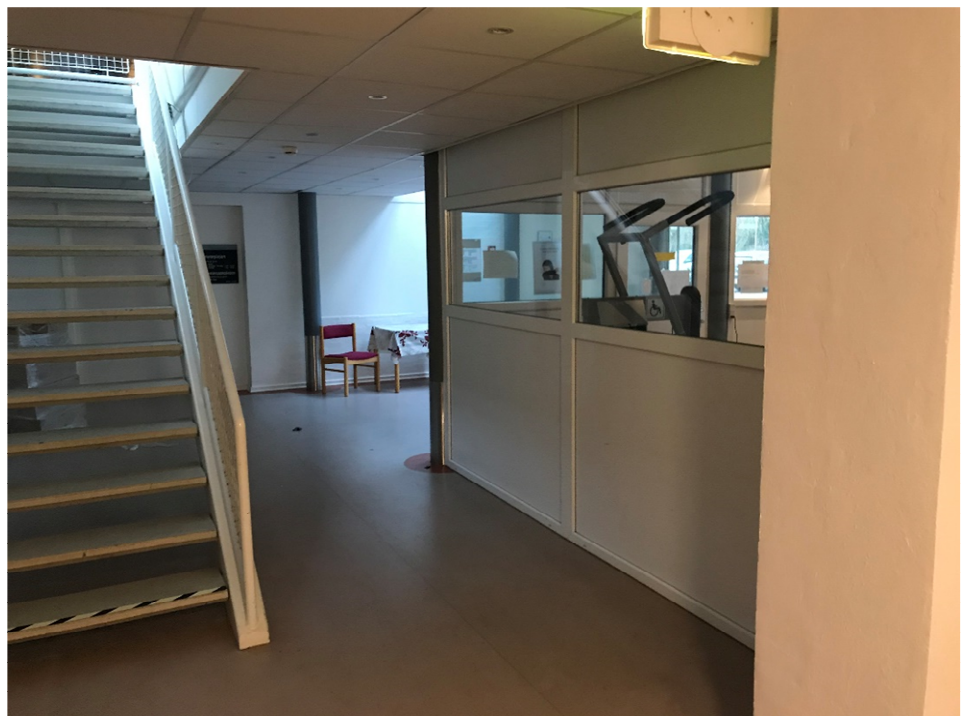
I mellem bygning 3 og 4 er der placeret et trappetårn (flugtvejstrappe). På niveau 1 og 2 er dette trappetårn adskilt mod soverumsafsnittet med en dobbelt ståldør (BS60 dobbeltdør). Trapperummet er i niveau 0 i åben forbindelse med bygning 3 samt et mindre motionsrum og kun adskilt med delvis uklassificeret glas. Herved er motionsrummet ikke brandmæssigt adskilt fra trapperummet.

[BR 82, 1982], 6.5.1, stk. 3 beskriver, at flugtvejstrapper ikke må indrettes til andet end trafik og kap. 6.5.3, stk. 2 beskriver, at trapperum skal udføres som selvstændige brandsektioner.

Trapperummet lever derfor ikke op til reglerne i [BR 82, 1982] angående flugtvejstrapper.

Det anbefales derfor, at trapperummet udføres som en selvstændig brandsektion ved at adskille bygning 3 og motionsrum i niveau 0 med mindst bygningsdel EI 60 A2,s1-d0 [BS-bygningsdel 60].

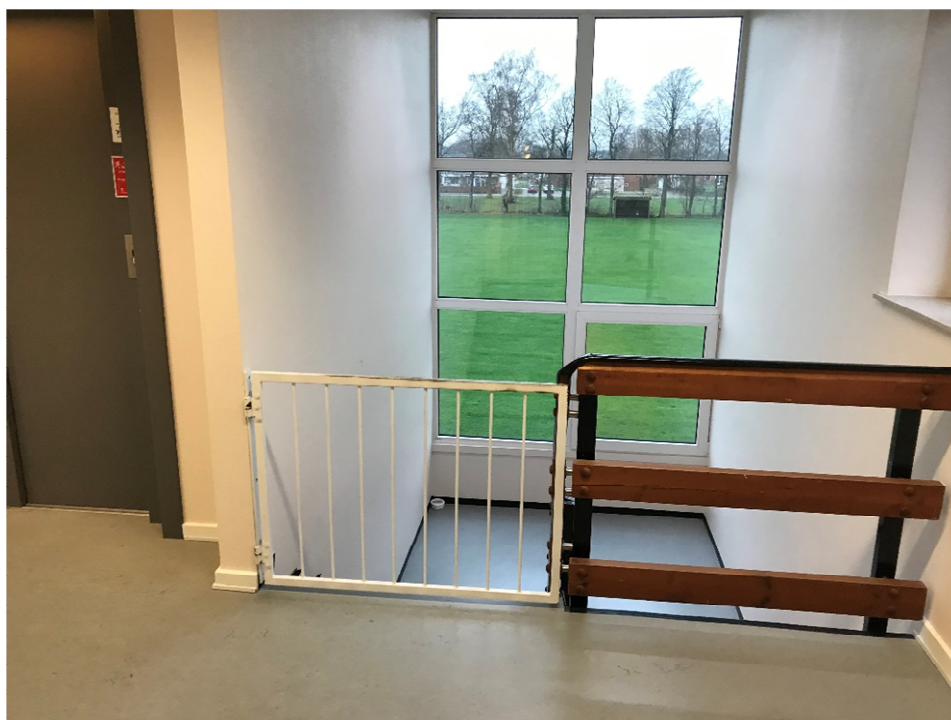
Alle indvendige trapper, herunder også flugtvejstrapper, er udført med låger for at forhindre at beboerne falder ned af trapperne. Dette er et fint tiltag i forhold til

den generelle sikkerhed på institutionen, men kan dog være med til at forsinke en evt. evakuering.

*Figur 5 Billede af låge foran trappe bygning 2*

Niras vurderer, at lågerne netop er monteret af andre sikkerhedsmæssige hensyn end de brandmæssige og idet åbningsanordningen er en trykknop og den anvendes i det daglige vurderes forudsætningerne ligeledes at være tilgodeset. Lågerne er med en lukningsanordning og kan derfor ikke forblive åbentstående.

Det anbefales, at der etableres en anordning som kan fastholde lågerne i åbenstil, så der i en nødsituation ikke skal bruges unødigt tid på at åbne lågerne hver gang disse skal placeres.
