Auning Skole og SFO
Sdr Fælledvej 2-4

Vedrørende brandsyn afviklet 27-08-2024

Sfo Auning Skole

Skole

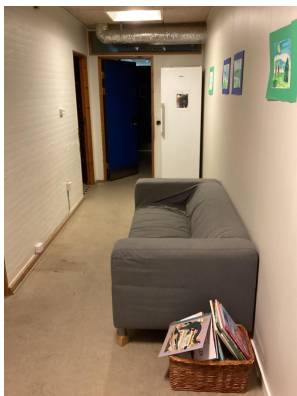
02.02 Flugtveje

Placering: Ved special sfo

Lokation: Flugtvejsgang

Ved brandsyn kunne det konstateres at der var opsat inventar i flugtvej i form af bl.a sofa, bordtennisbord og skabe. Dette ses at være i strid med Bygningsreglements vejledning til kap 5 - Brand, Kapitel 7: Drift-, kontrol- og vedligehold af brandforhold i og ved bygninger, pkt. 7.3.2.1:

Inventar i flugtvej skal fjernes så flugtvejen fremstår fri og ryddelig, og med en brandbelastning maks. svarende til ovenstående.

Udbedres senest: 03-09-2024

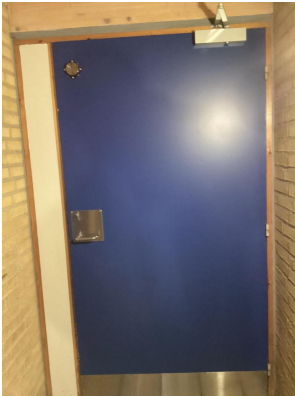
Placering: ABDL-dør nr. 03

Lokation: SFO

Ved brandsyn kunne det konstateres at ABDL-dør nr. 03 ikke lukkede tæt i fals, dette ses at være i strid med BR18s vejledning til kapitel 5, kapitel 7. Pkt. 7.3.6. (BR18 §148)

Dørens selvlukkefunktion skal genetableres til fulde.

Udbedres senest: 10-09-2024

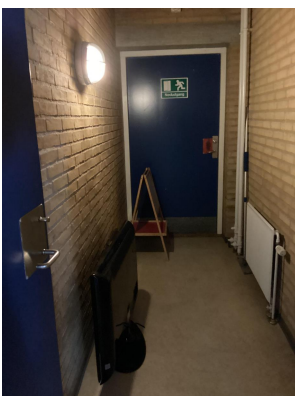
Placering: Ved personalestue

Lokation: Flugtvej

Ved brandsyn kunne det konstateres at der var oplag i flugtvejsgang ved personalerum, dette ses at være i strid med BR18s vejledning til kapitel 5, kapitel 7. Pkt. 7.3.6. (BR18 §138):

Oplag skal fjernes fra flugtvejen.

Udbedres senest: 03-09-2024

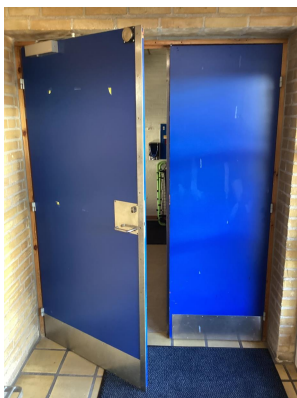
Placering: ABDL dør nr. 01

Lokation: Gang

Ved brandsyn kunne det konstateres at ABDL-dør nr. 01 ikke kunne lukke tæt i fals, dette ses at være i strid med BR18s vejledning til kapitel 5, kapitel 7. Pkt. 7.3.6. (BR18 §148):

Dørens selvlukkefunktion skal genetableres til fulde.

Udbedres senest: 03-09-2024

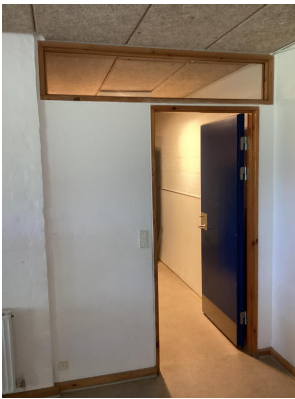
Placering: Special sfo

Lokation: Mellemgang

I mellemgang ved klasselokaler i special sfo er der isat BD 30 døre. Over dørene er der monteret glasparti, dette ses ikke at have egenskaber til at kunne udgøre en brandmæssig adskillelse. Der er ikke klarhed over, om bygningens brandmæssigeforhold er udført korrekt, og forholdet indberettes til bygningsmyndigheden.

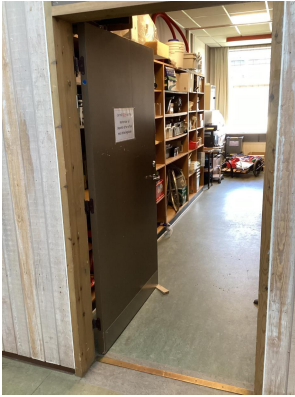
Placering: Indskoling

Lokation: Depot

Ved brandsyn kunne det konstateres at dør til depotrum i indskoling var fastholdt i åben stilling med kile, dette ses at være i strid med BR18s vejledning til kapitel 5, kapitel 7. Pkt. 7.3.6. (BR18 §148):

Kilen skal fjernes så dørens selvlukkemechanisme igen bliver funktionsdygtig til fulde.

Udbedres senest: 03-09-2024
