**Notat****Norrdjurs Kommune  
Brandgennemgang af  
Plejecenter Farsøhthus  
Brandteknisk notet**

Projekt nr.: 10403629  
Dokument nr.: 1230697081

## 1 Indledning

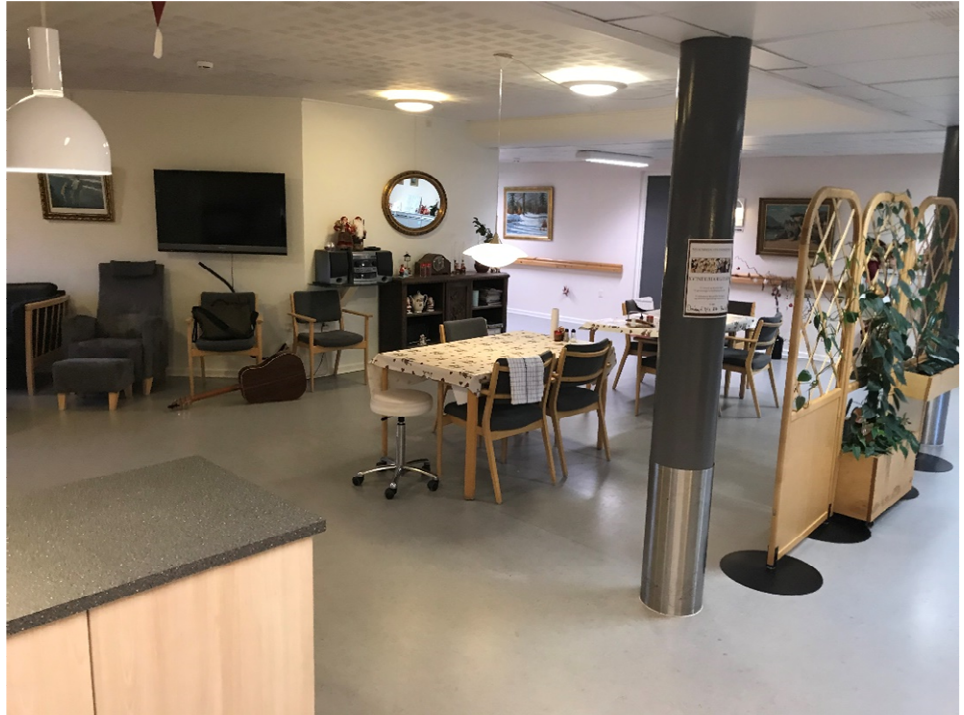
Figur 2 Billede af fællesareal i bygning 5

På alle 3 etager i bygning 5 er køkken/spisestue/stue i åbenforbindelse med flugtvejsgangen.

Dette vurderes ikke til at være i overensstemmelse med [BR 95, 1995], kap. 6.5.1, stk. 1:

Den åbne forbindelse mellem flugtvejsgangen og køkken/spisestue/stue områderne betyder, at flugtvejene ikke giver sikkerhed for at der er en betryggende mulighed for at personer kan bringe sig i sikkerhed på terræn i det fri.

Dette begrundes med, at indretningen vurderes til at medføre en væsentlig forøget brandbelastning i de pågældende flugtvejsgange.

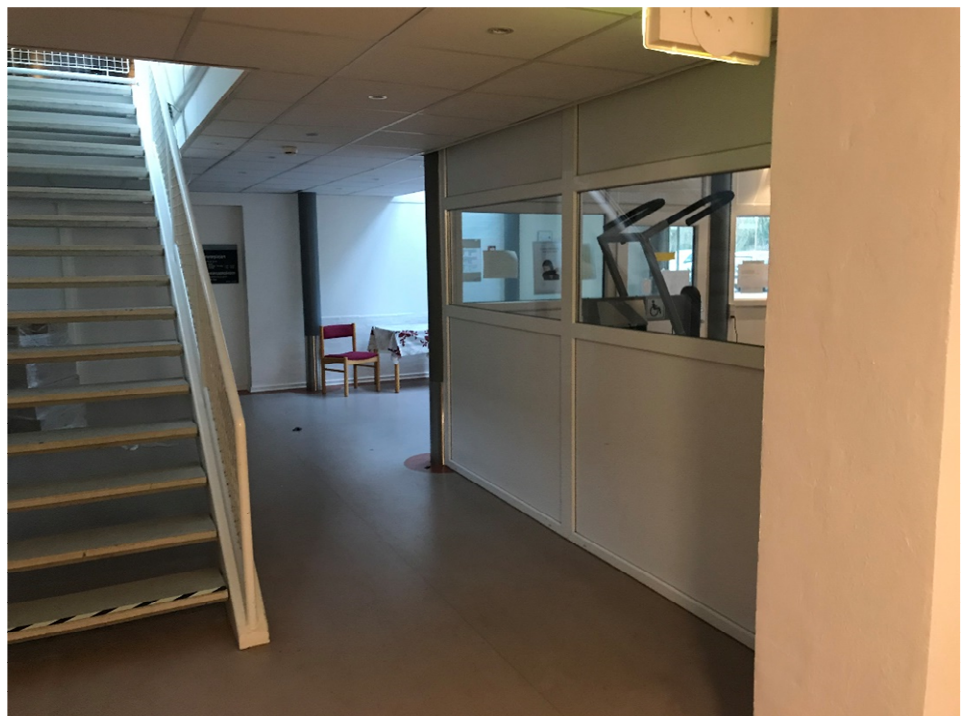
I mellem bygning 3 og 4 er der placeret et trappetårn (flugtvejstrappe). På niveau 1 og 2 er dette trappetårn adskilt mod soverumsafsnittet med en dobbelt ståldør (BS60 dobbeltdør). Trapperummet er i niveau 0 i åben forbindelse med bygning 3 samt et mindre motionsrum og kun adskilt med delvis uklassificeret glas. Herved er motionsrummet ikke brandmæssigt adskilt fra trapperummet.

[BR 82, 1982], 6.5.1, stk. 3 beskriver, at flugtvejstrapper ikke må indrettes til andet en trafik og kap. 6.5.3, stk. 2 beskriver, at trapperum skal udføres som selvstændige brandsektioner.

Trapperummet lever derfor ikke op til reglerne i [BR 82, 1982] angående flugtvejstrapper.

Det anbefales derfor, at trapperummet udføres som en selvstændig brandsektion ved at adskille bygning 3 og motionsrum i niveau 0 med mindst bygningsdel EI 60 A2,s1-d0 [BS-bygningsdel 60].

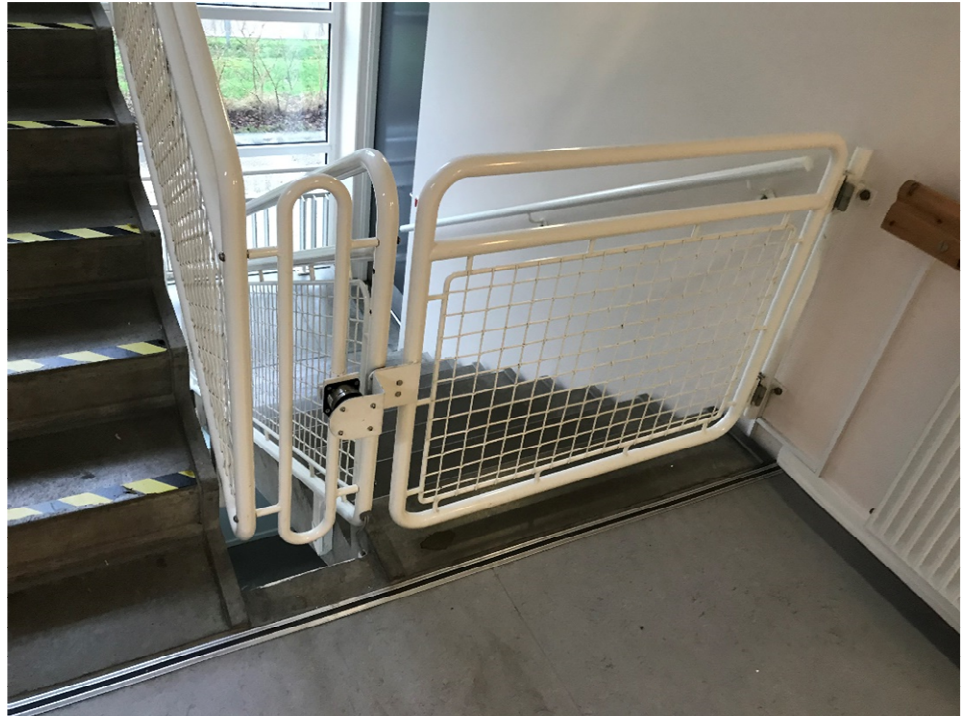
Figur 4 Billede af låge foran trappe i bygning 5

Alle indvendige trapper, herunder også flugtvejstrapper, er udført med låge for at forhindre at beboerne falder ned af trapperne. Dette er et fint tiltag i forhold til

den generelle sikkerhed på institutionen, men kan dog være med til at forsinke en evt. evakuering.

Niras vurderer, at lågerne netop er monteret af andre sikkerhedsmæssige hensyn end de brandmæssige og idet åbningsanordningen er en trykknop og den anvendes i det daglige vurderes forudsætningerne ligeledes at være tilgodeset. Lågerne er med en lukningsanordning og kan derfor ikke forblive åbentstående.

Det anbefales, at der etableres en anordning som kan fastholde lågerne i åbenstil, så der i en nødsituation ikke skal bruges unødigt tid på at åbne lågerne hver gang disse skal placeres.
