7076575-0-001.00 UF af K-vandløb, Lillemølle Å

**Generaleftersyn**Eftersynsdato **2018.10.16**

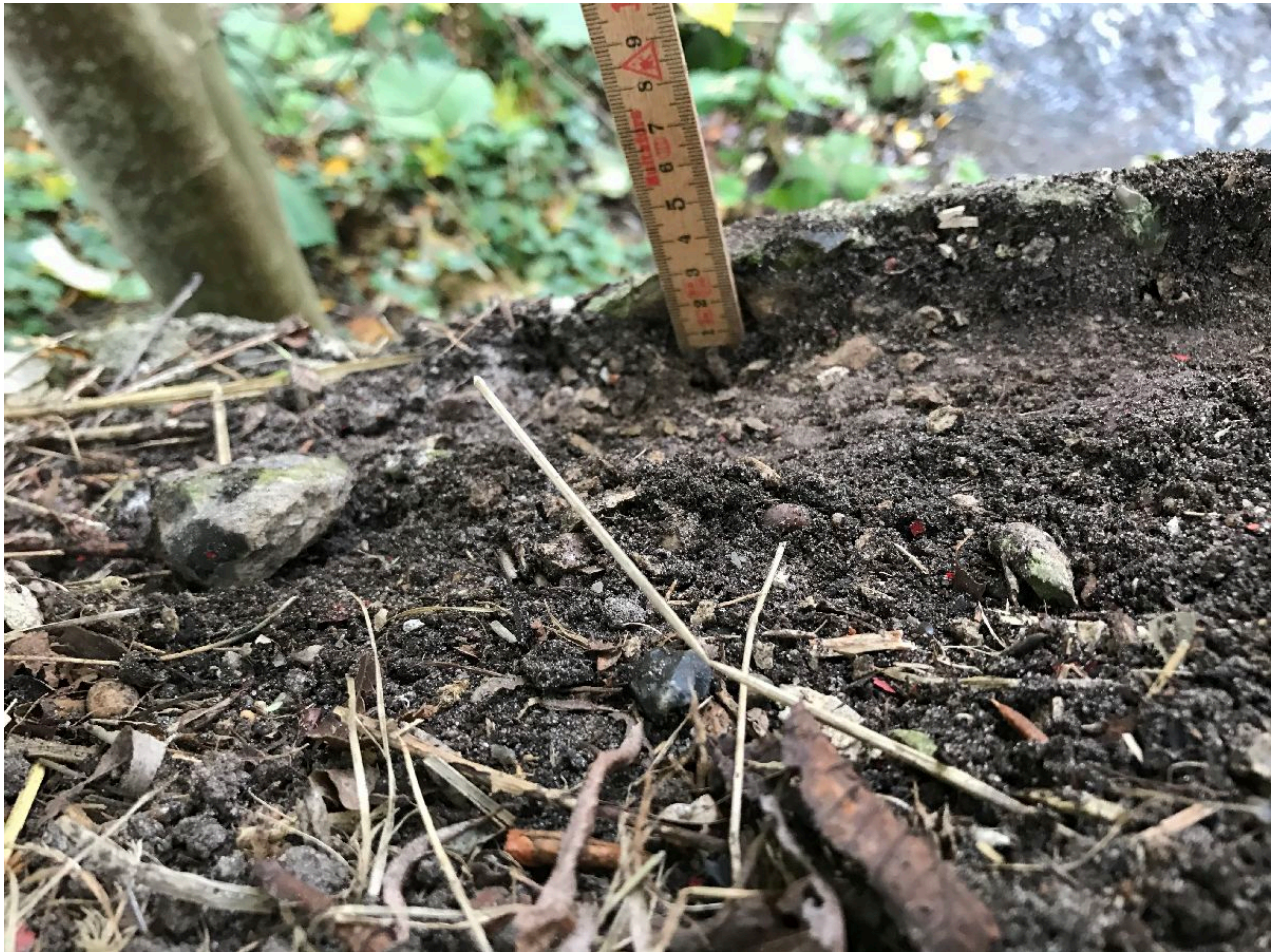
Element 9 Kantbjælker

Element, Skadesbeskrivelse, Reparation	Til kar	Ved kar	Sær efts.	Art	Omf	År	Pris	Fotos
- Forvitring på oversider og skruk beton. Vandret grov revne ved syd facade. Mange mellemfine til grove revner. Jordlag ud over kantbjælke.

Tilstand 3/ +

Skadebeskrivelse Forvitring på oversider og skruk beton.  
Vandret grov revne ved syd facade. Mange mellemfine til grove revner.  
Jordlag ud over kantbjælke.
