Kattegatcentret, Grenå

Tilstandsvurdering af varmtvand hajbassin i beton

Dato: 6. februar 2025

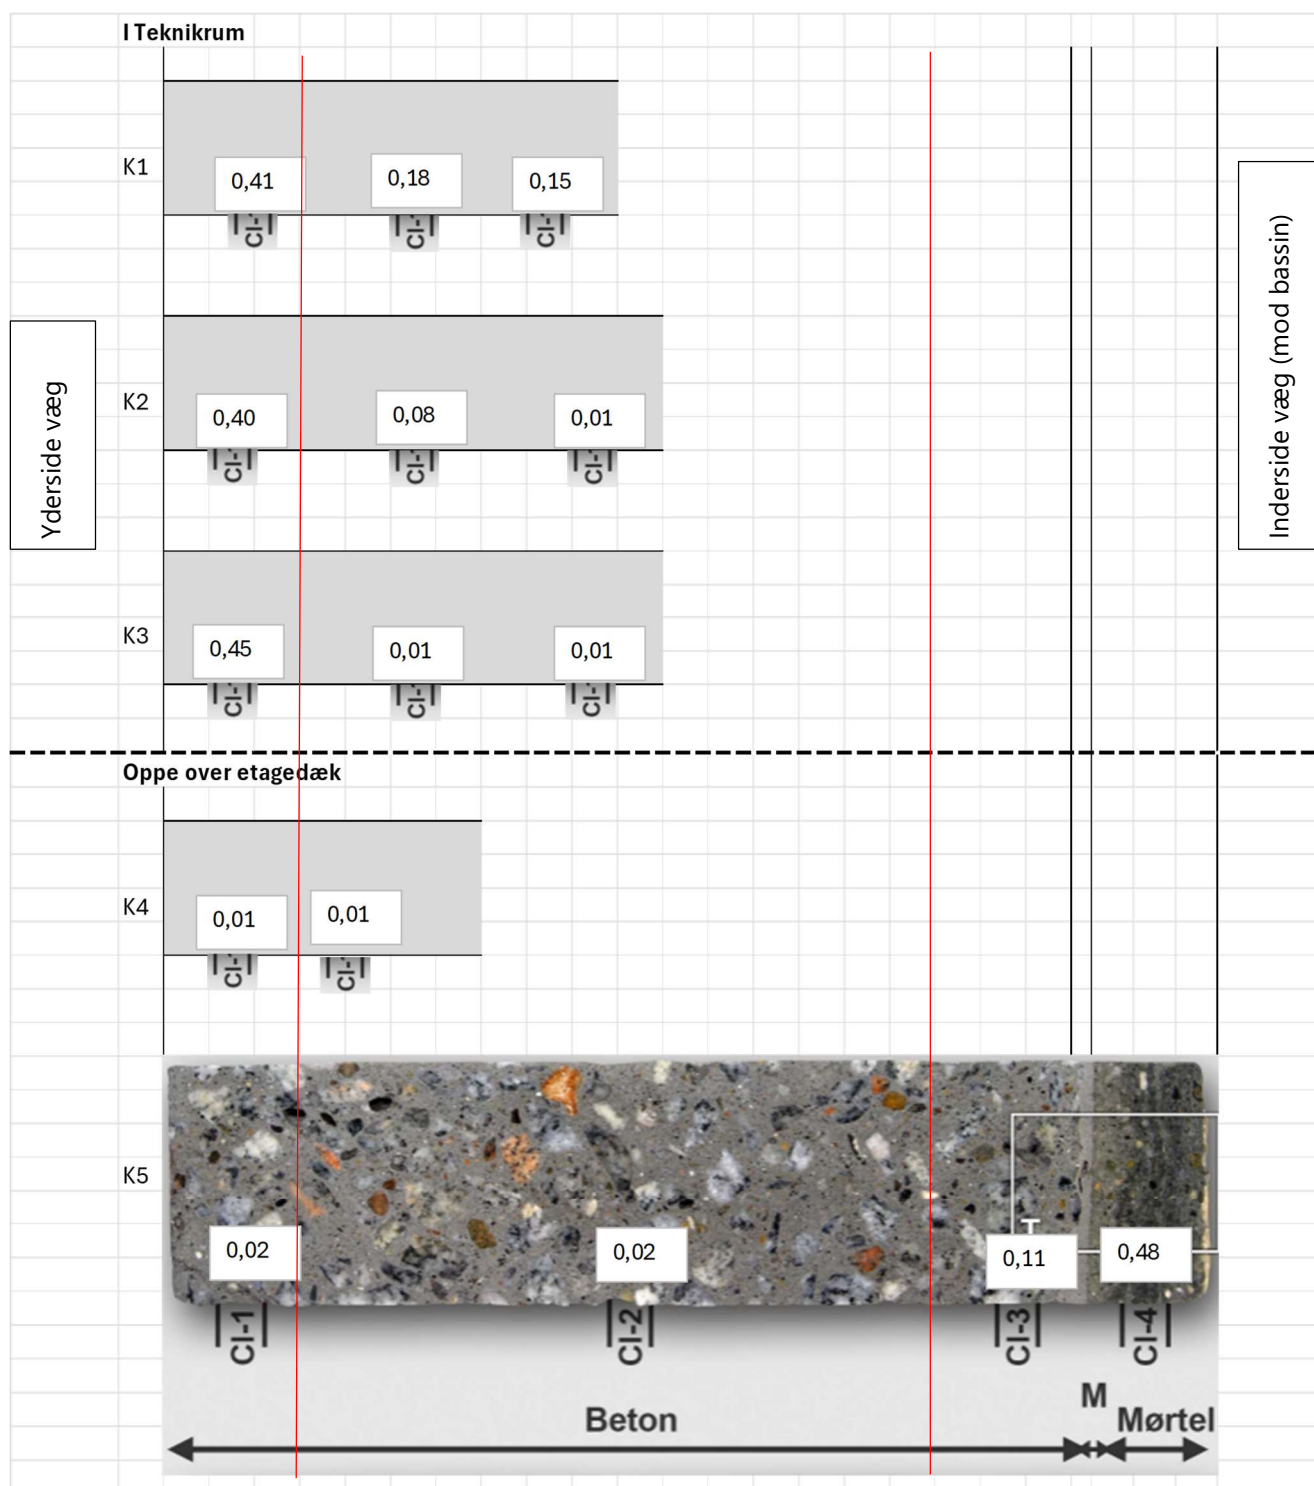
Bilag 1. Placering af chloridmålinger i bassinvæggens tværsnit.

Yderligere har undersøgelserne vist, at der på steder er meget høje kritiske chloridkoncentrationer i betonen, og de første synlige tegn på korrosion i form af udtrængende rust på overfladen er observeret.

De målte kritiske koncentrationer er dels i ydersiden af bassinvæggen ind mod teknikrummet, men også på indersiden af bassinvæggen bag membranen.

Figur 1: Placering af chloridanalyser i vægtværsnit. Røde streger er forventet armeringsdybde. "M" er membran og "mørtel" er dekorationsmørtlen.
