7076575-0-001.00 UF af K-vandløb, Lillemølle Å

Generaleftersyn

Eftersynsdato 2018.10.16

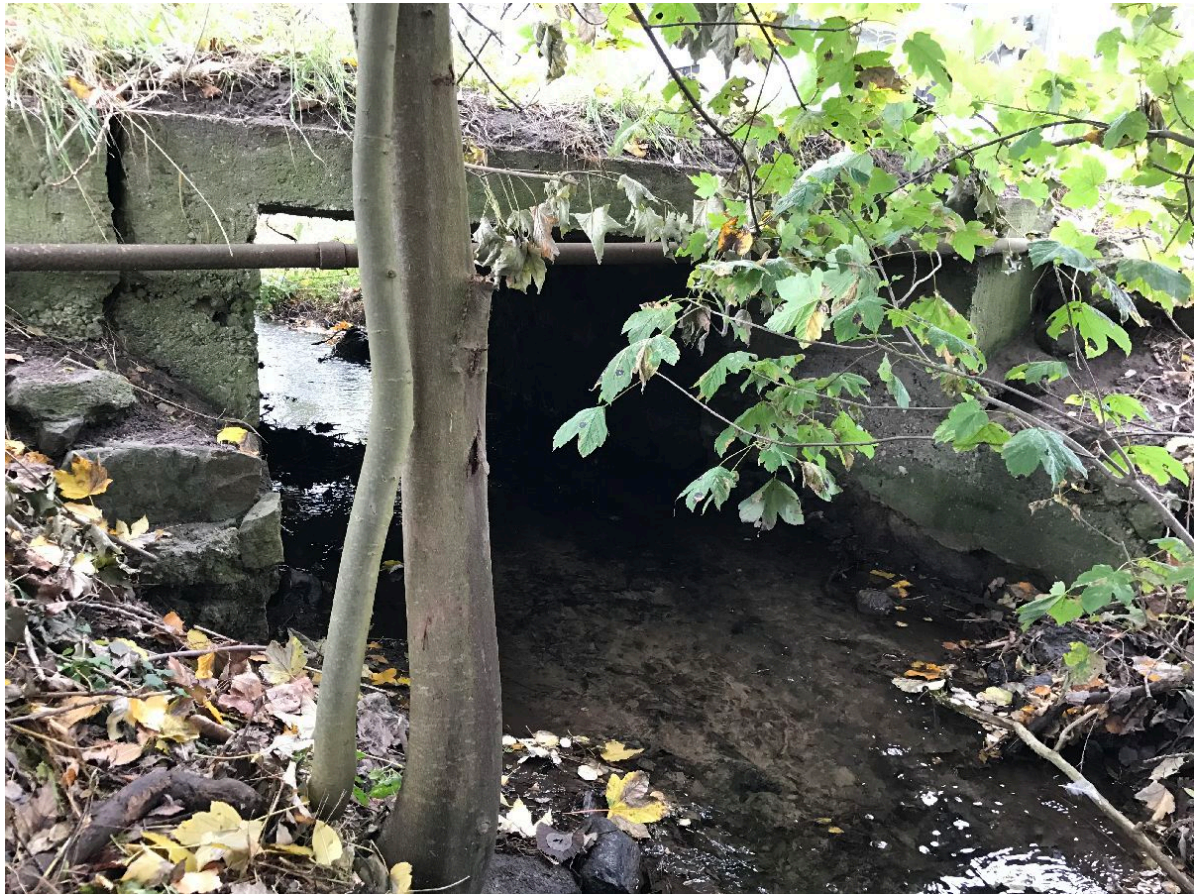
Element	1 Hele bygværket
Tilstand	4/ +
Motiv	Facade nord.
Skadebeskrivelse	Benyttes af tung trafik. Bør skiltes lastbiler forbudt.

Tilstand:	4	+						2
- Benyttes af tung trafik. Bør skiltes lastbiler forbudt.								
Z Udskiftning til stålør.				Z		2019	400.000

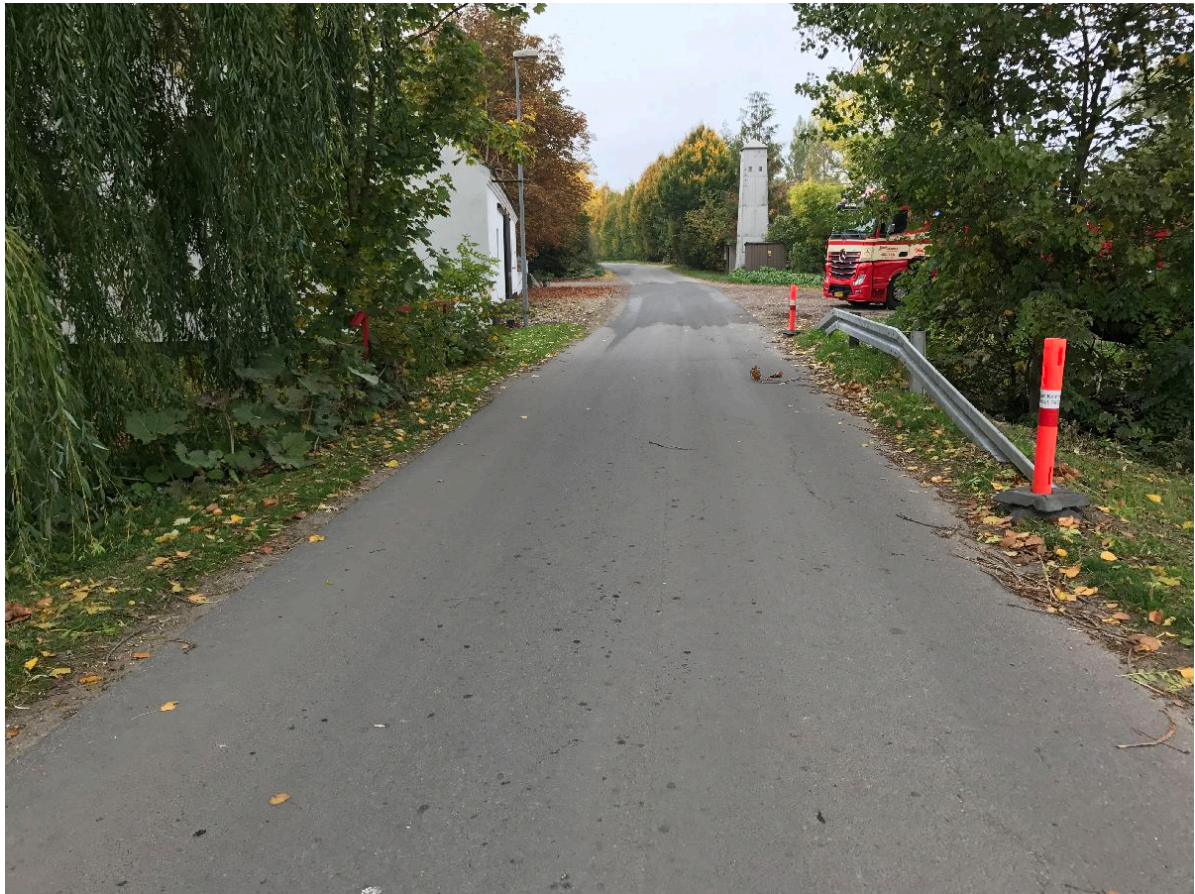
Element	1 Hele bygværket
Tilstand	4/ +
Motiv	Overført passage fra øst mod vest.
Skadebeskrivelse	Benyttes af tung trafik. Bør skiltes lastbiler forbudt.

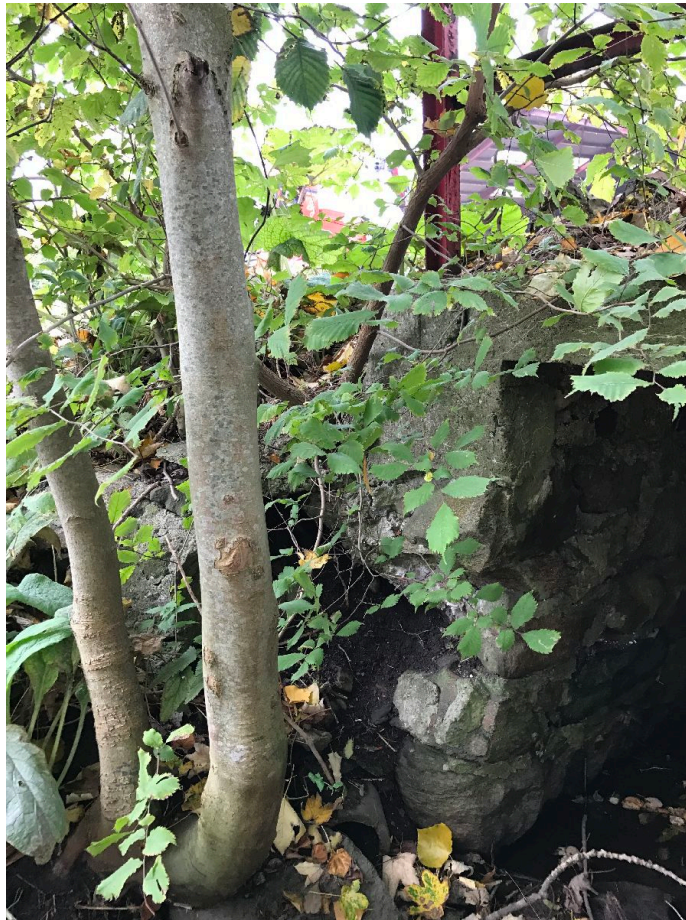
Element 2 Fløje

Tilstand 3/ -

Skadebeskrivelse Uønsket bevoksning groer igennem fløje i syd.
SV fløj delvist væk.

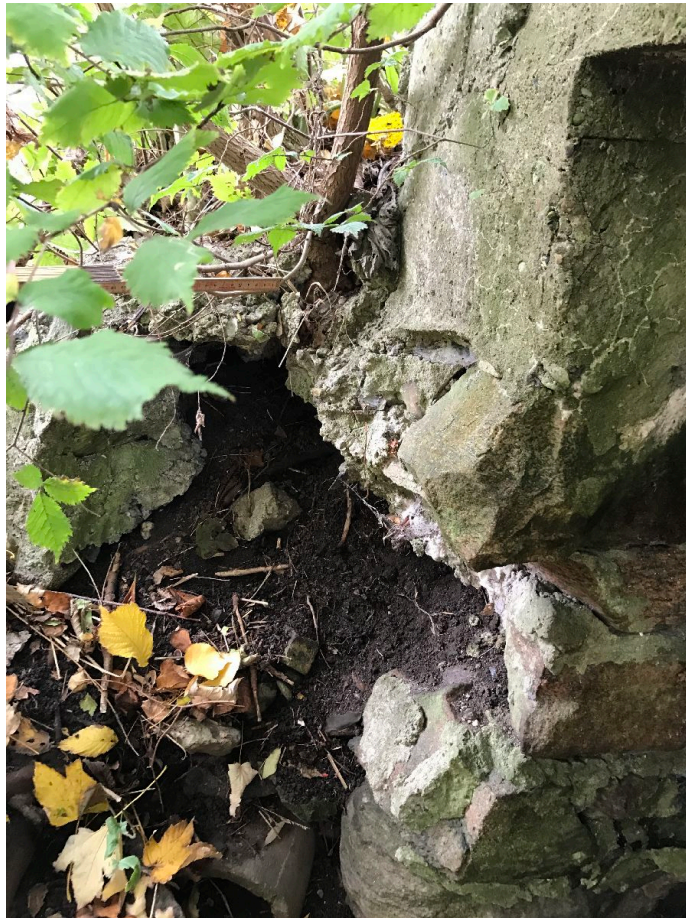
Element	2 Fløje
Tilstand	3/ -
Motiv	
Skadebeskrivelse	Uønsket bevoksning groer igennem fløje i syd. SV fløj delvist væk.

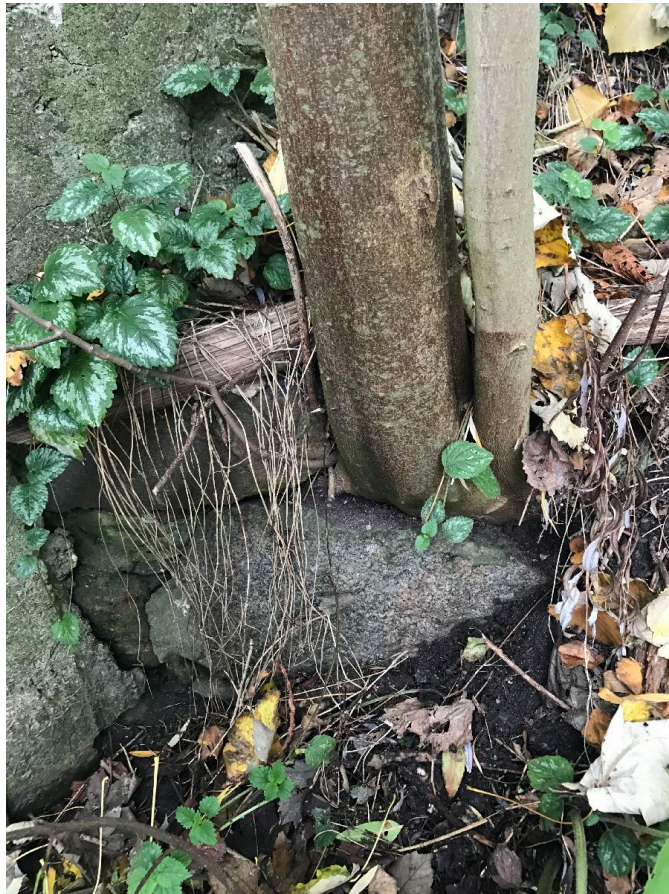
Element	3 Skråninger
Tilstand	1/ +
Motiv	
Skadebeskrivelse	Meget uønsket bevoksning.

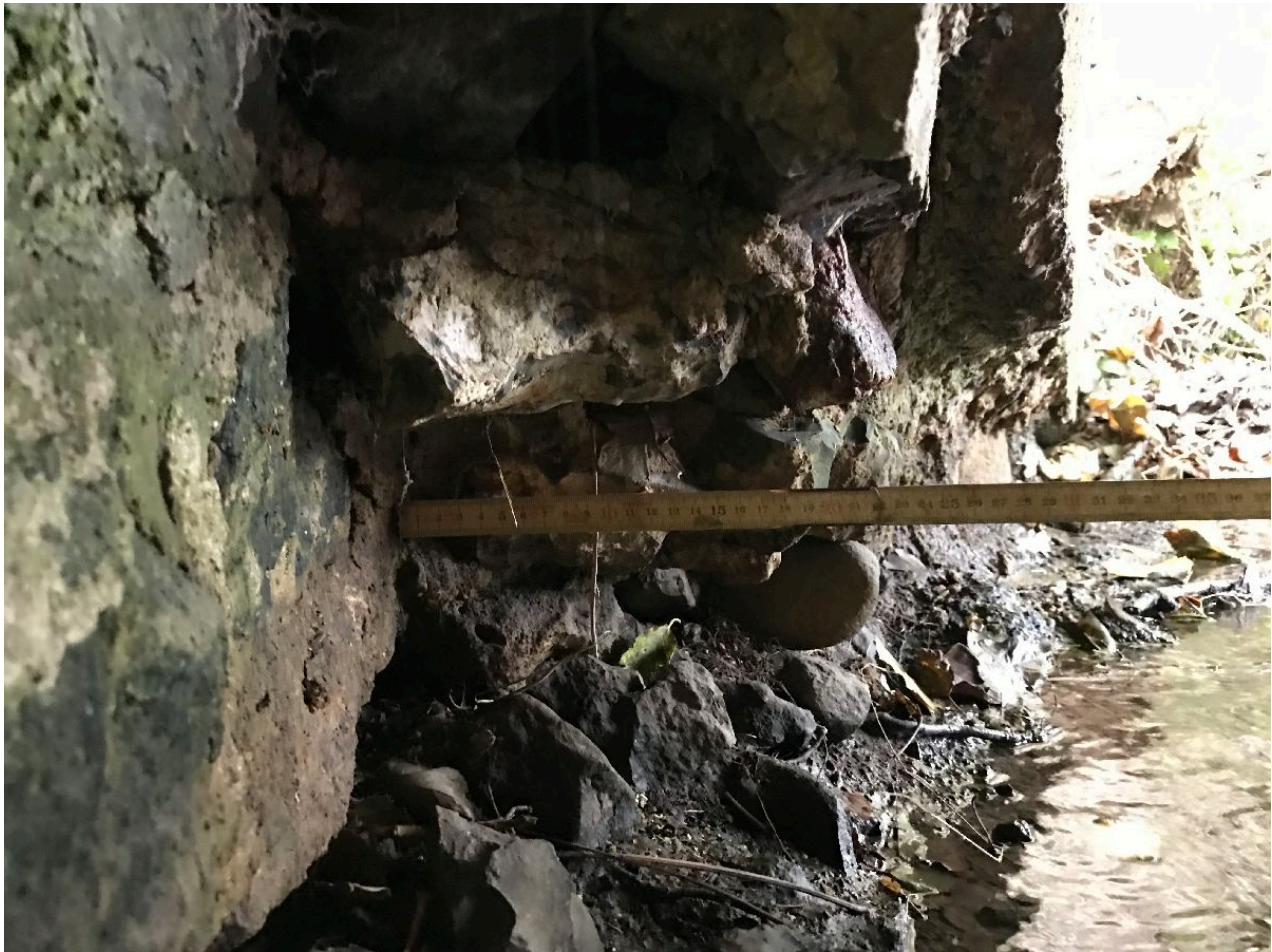
Element 4 Endeunderstøtninger

Tilstand 4/ -

Skadebeskrivelse Mange fine revner mellem sten. Løse mørtelfuger. Meget undermineret. Flere steder hvor sten mangler.
Nord facade grove afskalninger og stor revne ved NØ mellem fløj og endeunderstøtning.

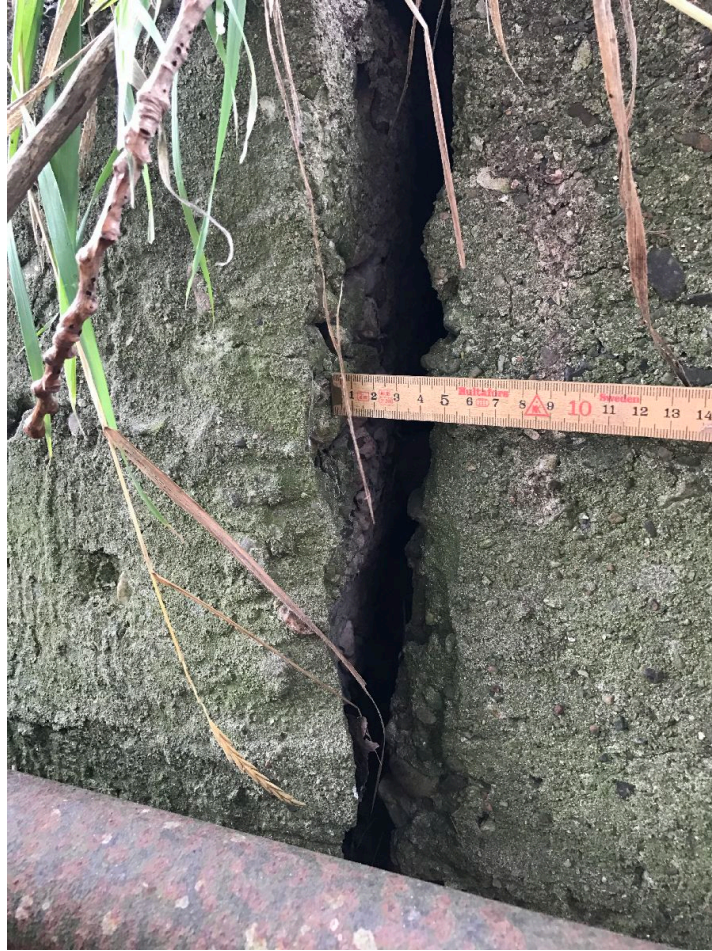
Element 4 Endeunderstøtninger

Tilstand 4/ -

Skadebeskrivelse Mange fine revner mellem sten. Løse mørtelfuger. Meget undermineret. Flere steder hvor sten mangler.
Nord facade grove afskalninger og stor revne ved NØ mellem fløj og endeunderstøtning.

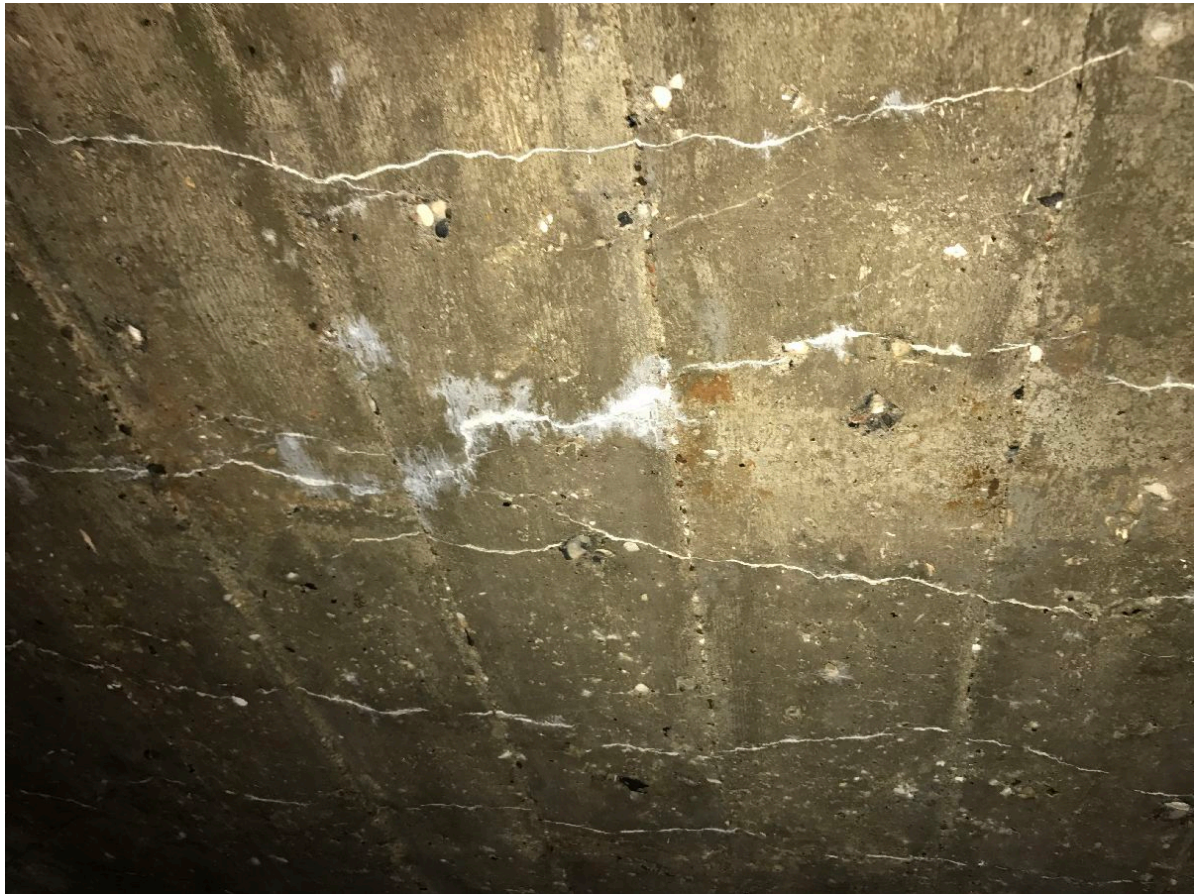
Element	7 Bærende overbygning
Tilstand	2/ +
Motiv	
Skadebeskrivelse	Mange mellemfine revner med hvide fugtige udfældninger.

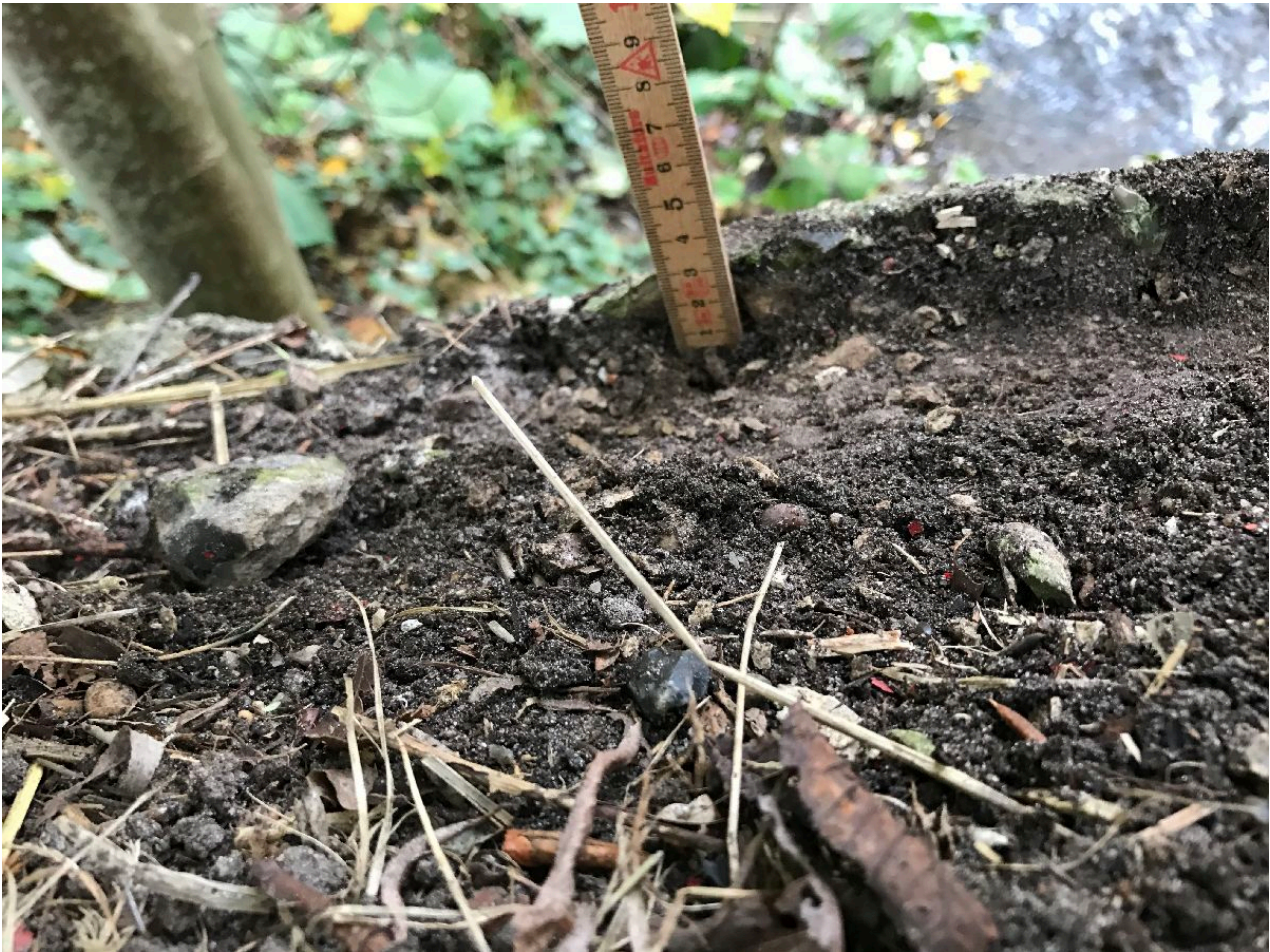
Element 9 Kantbjælker

Tilstand 3/ +

Skadebeskrivelse Forvitring på oversider og skruk beton.
Vandret grov revne ved syd facade. Mange mellemfine til grove revner.
Jordlag ud over kantbjælke.

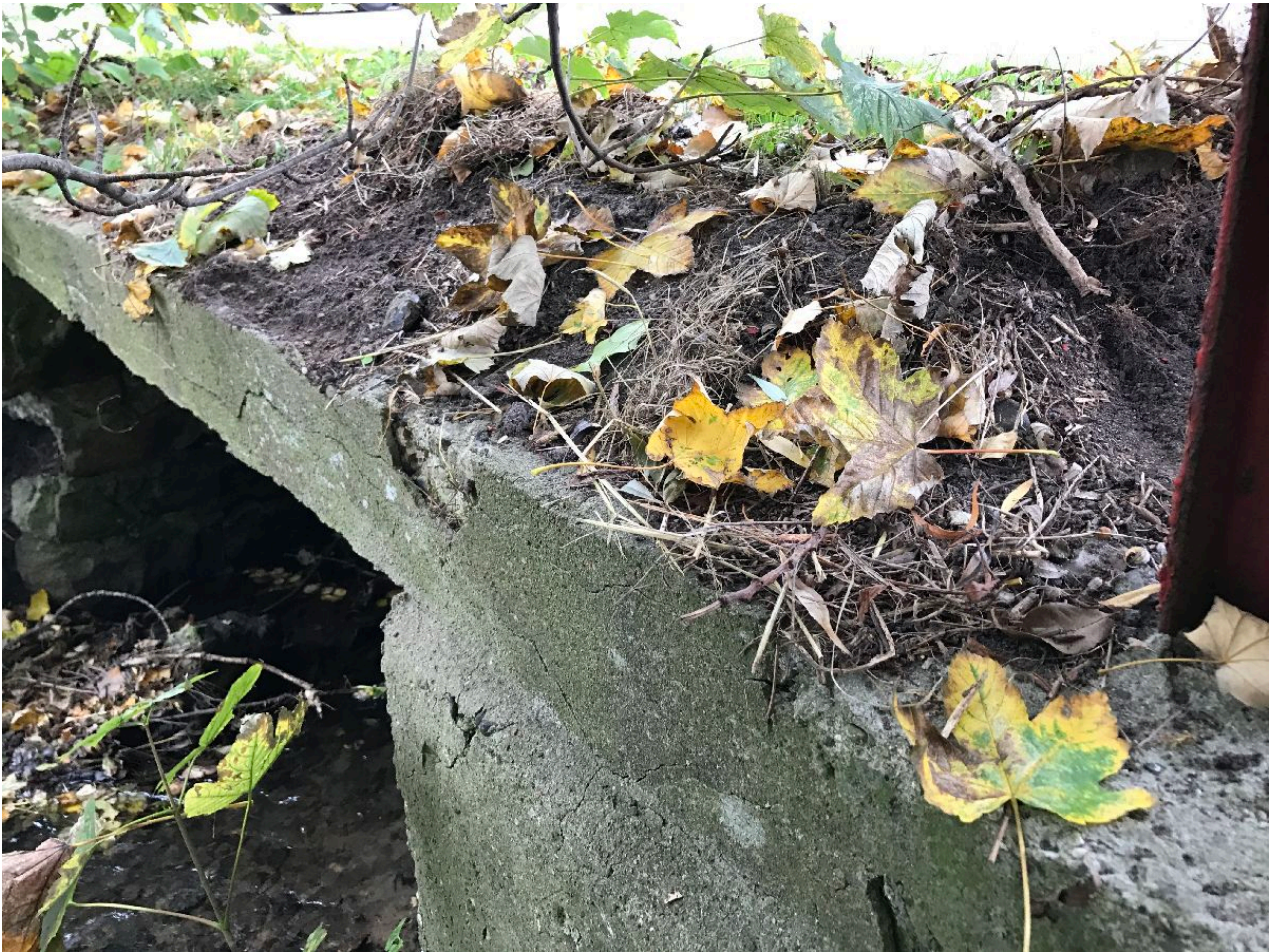
Element 9 Kantbjælker

Tilstand 3/ +

Skadebeskrivelse Forvitring på oversider og skruk beton.
Vandret grov revne ved syd facade. Mange mellemfine til grove revner.
Jordlag ud over kantbjælke.

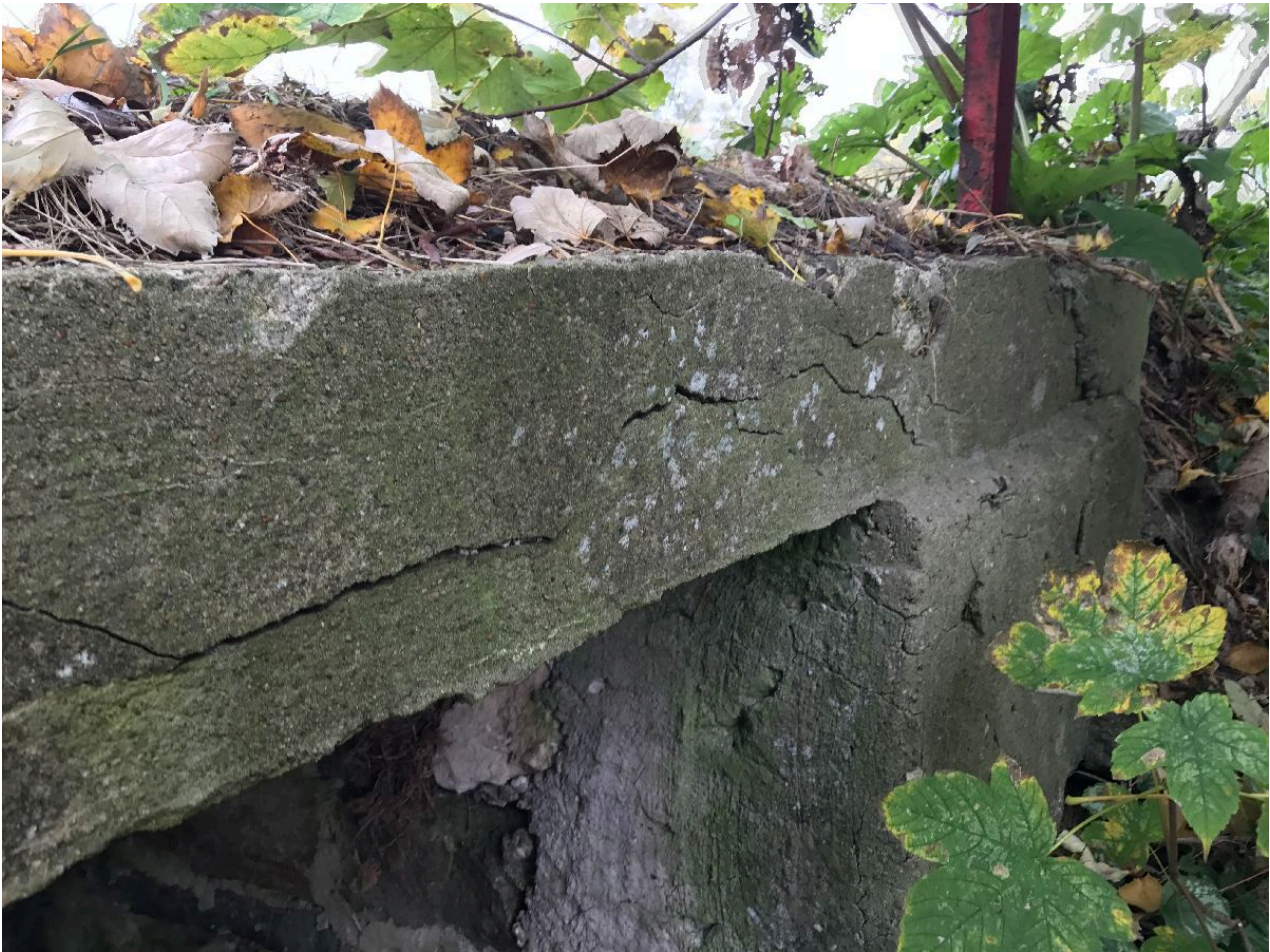
Element 9 Kantbjælker

Tilstand 3/ +

Skadebeskrivelse Forvitring på oversider og skruk beton.
Vandret grov revne ved syd facade. Mange mellemfine til grove revner.
Jordlag ud over kantbjælke.

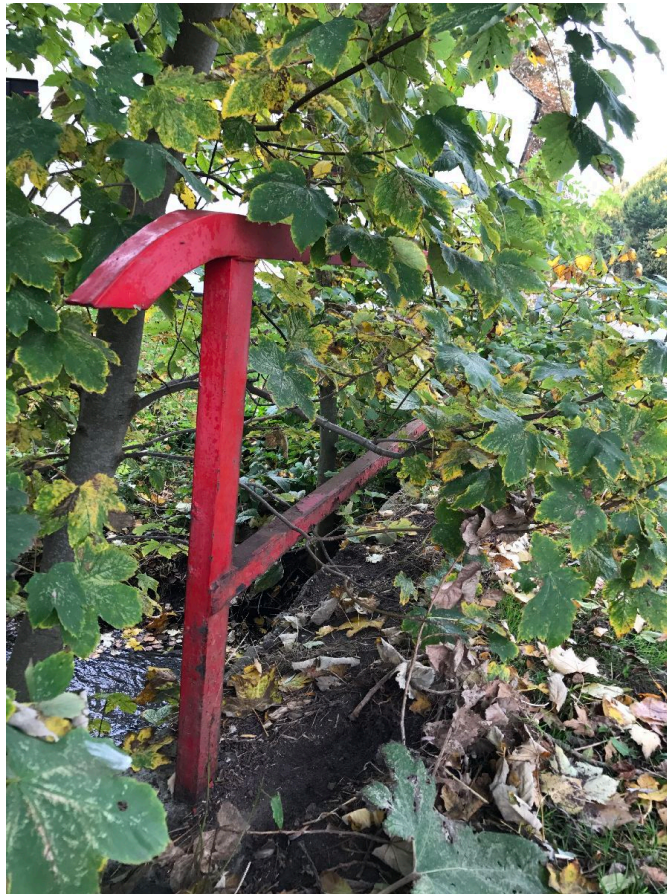
Element	10 Autoværn / rækværk
Tilstand	2/ -
Motiv	
Skadebeskrivelse	Rusten rækværk i syd. Nyt autoværn i nord. Opfylder ikke krav i vejreglerne.

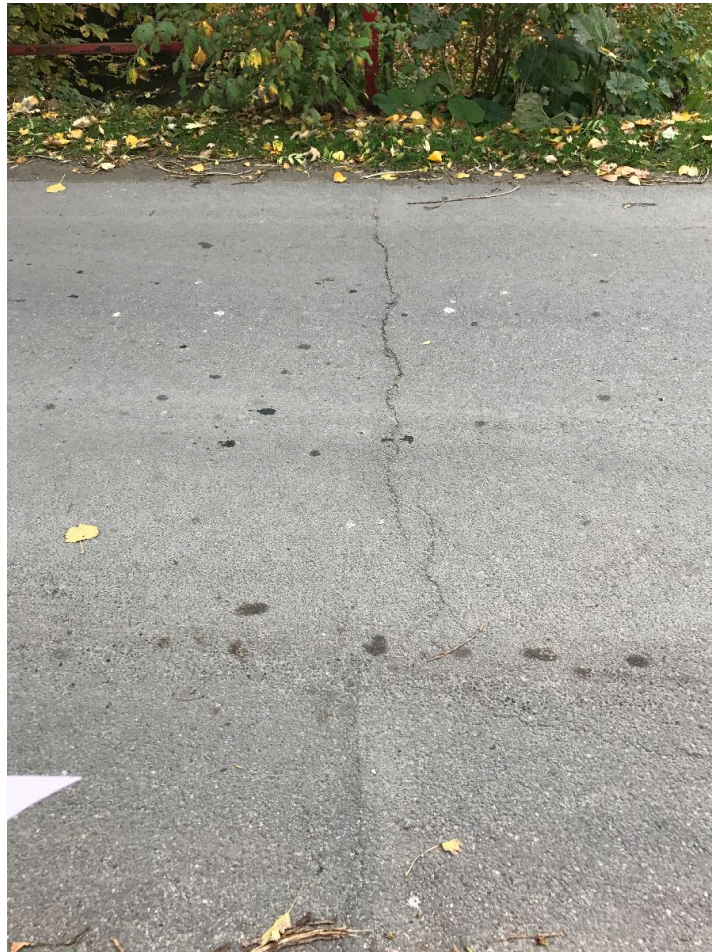
Element 11 Brobelægning

Tilstand 2/ +

Skadebeskrivelse Fine revner i vejbane langs bygværk både ved Ø og V.
Grov revne ved V, hvor stor revne mellem fløj og endeunderstøtning er.
