Skovbørnehaven, Grenaa - Regnvandshåndtering – Supplerende notat

Projektnavn **Skovbørnehaven, Grenaa - Regnvandshåndtering**
Projekt nr. **1100059311**
Kunde **Velfærdssekretariatet, Norddjurs Kommune**
Notatnr. **2**
Version **1**
Dato **04-10-2024**
Til **Velfærdssekretariatet, Norddjurs Kommune**
Fra **Rambøll, Forsyning og klimatilpasning, Aarhus**
Kopi til **-**

Entreprenørundersøgelse af eksisterende kloakforhold

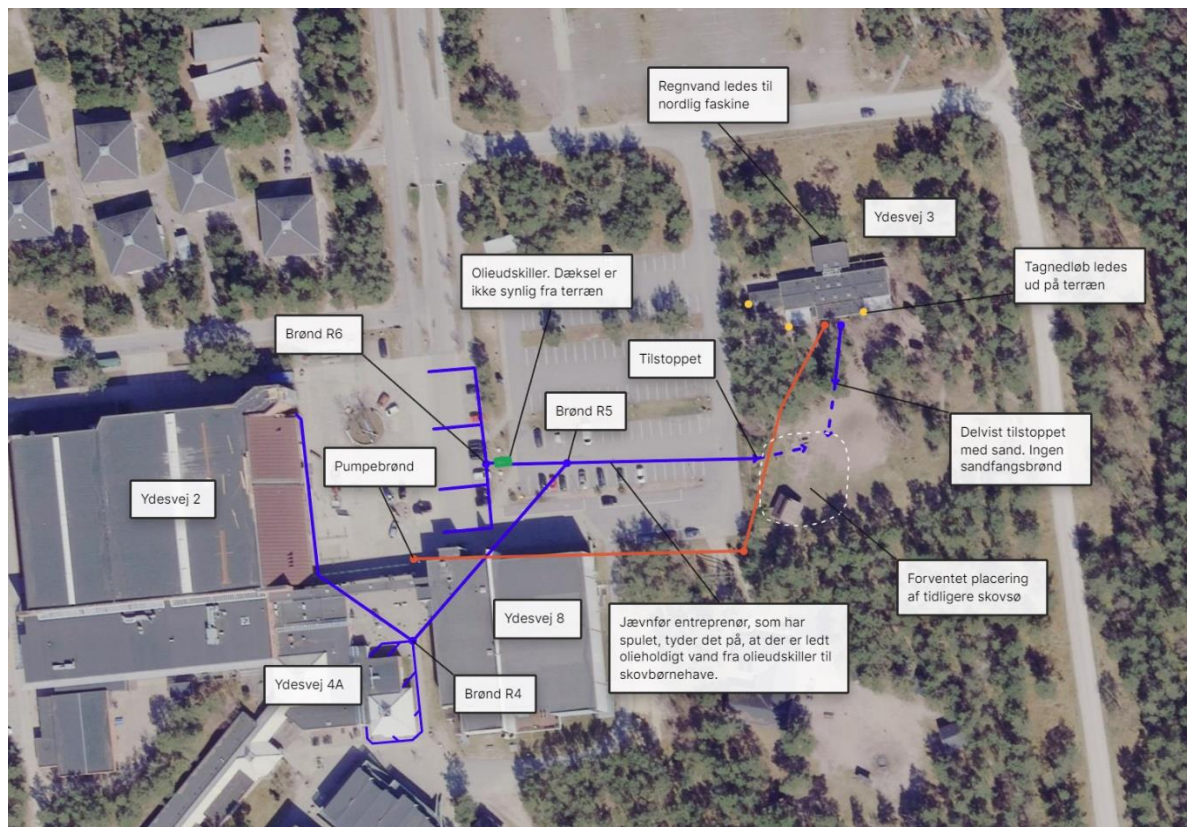
For skovbørnehaven, Ydesvej 3, er der fundet 3 tagnedløb, som ledes ud på eksisterende terræn og dermed ikke er tilsluttet et system. På den sydlige side af bygningen er det bekræftet, at det eksisterer en regnvandsledning, som afvander mod syd. Denne er dog tilstoppet og det tilsluttede areal er ukendt. Ligeledes er der fundet en spildevandsbrønd og ledning, som ledes mod syd, hvilket er i overensstemmelse med gamle kloaktegninger.

Entreprenørens undersøgelser bekræfter, at regnvand fra GIC, Ydesvej 2 og 4A, tilsluttes den tidligere sø ved skovbørnehaven. Vej- og parkeringsareal foran GIC forventes at afvande til olieudskiller. Dækslet for olieudskilleren er ikke synlig fra terræn. Olieudskilleren er efterfølgende blevet undersøgt nærmere, og undersøgelsen viste, at olieudskilleren er nedlagt. Disse forhold er beskrevet af entreprenøren i bilag 6.

Figur 2: Oversigt over eksisterende kloakforhold. Blå linjer er regnvand og røde linjer er spildevand.

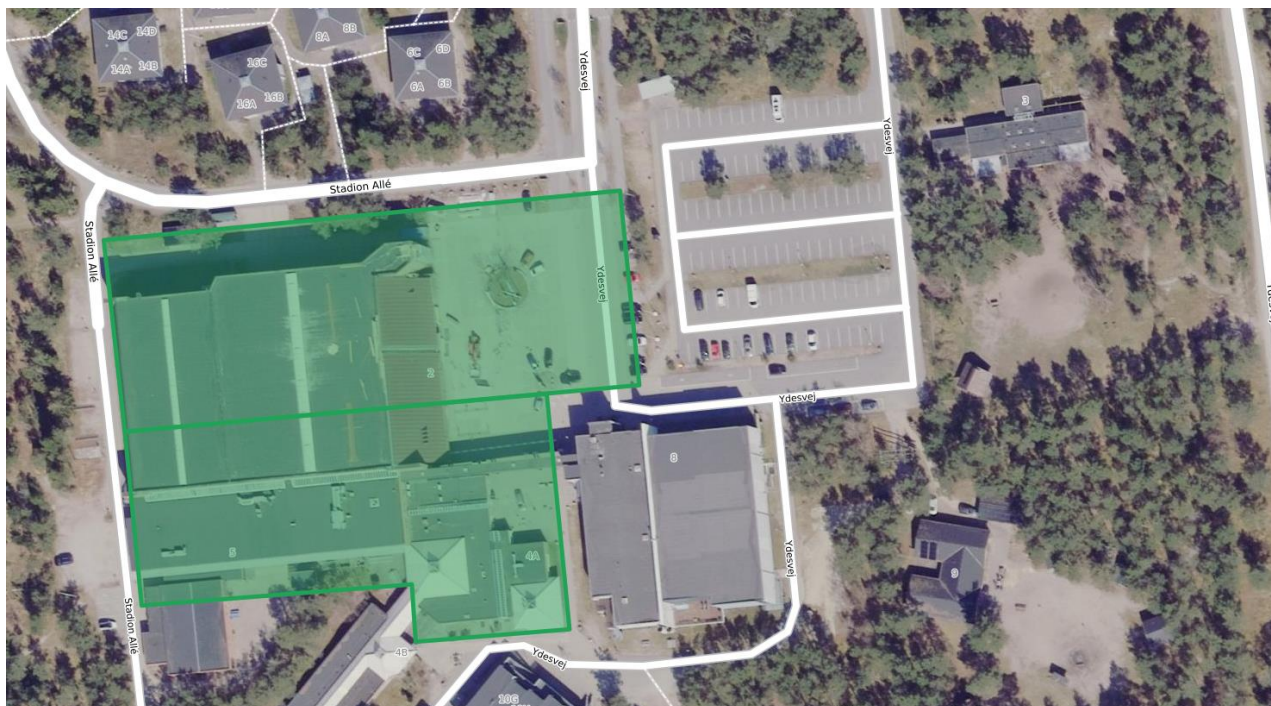
Entreprenøren vurderer at oplandet fra GIC ledes mod skovbørnehaven. Det er uvist om hele GIC's tagareal afledes denne retning, men det antages det at gøre, ud fra entreprenørens vurdering og undersøgelser. Dette areal udgør ca. 10.000 m² befæstet areal og fremgår af Figur 3.

Figur 3: Oplandsareal fra GIC som forventes at være tilsluttet regnvandskloak der ledes mod skovbørnehaven.

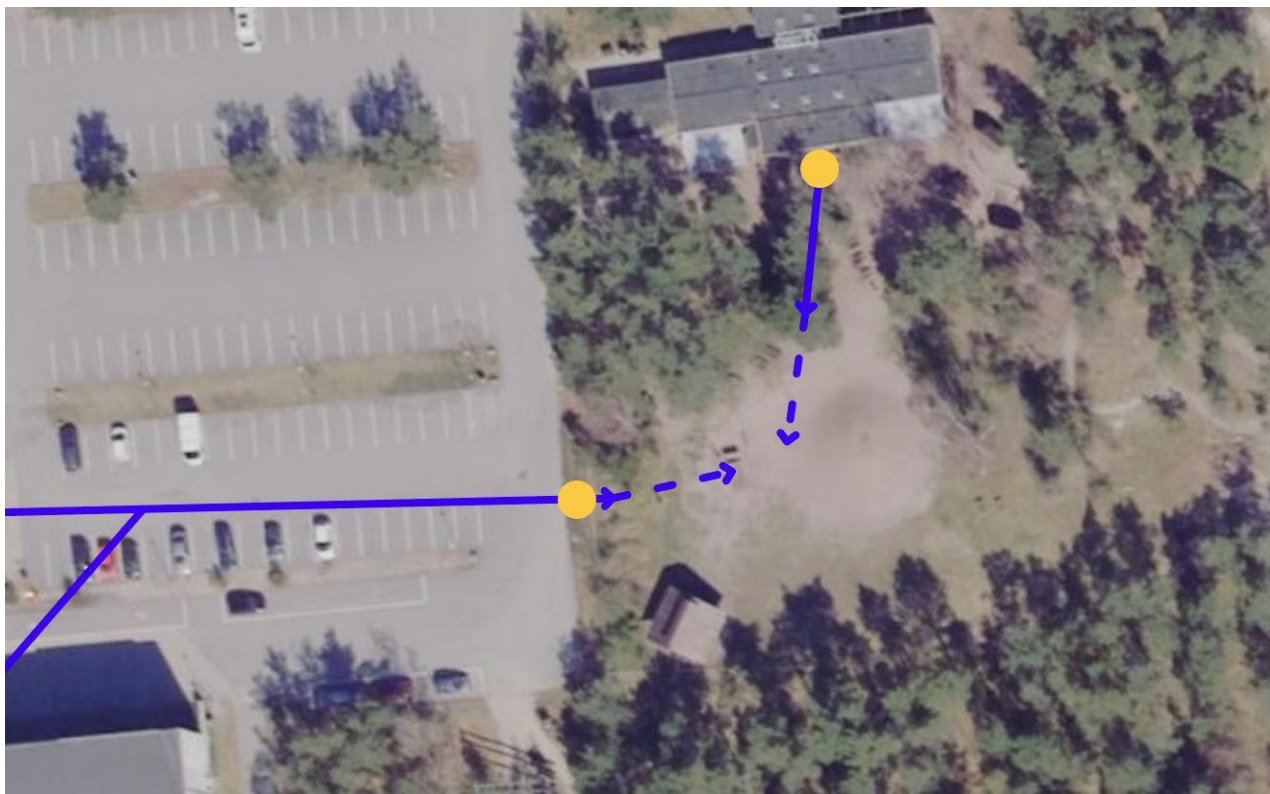
Figur 13: Etablering af sandfangsbrønde ved gul markering, dog udgår den nordligste. Blå linjer illustrerer eksisterende regnvandsledninger. Stiplet linje indikerer hvor ledning i dag er tilstoppet.

For at sikre fremadrettet drift anbefales det, at der etableres sandfangsbrønde på regnvandsledninger, således rør ikke tilstopper. Figur 13 viser placeringen af hvor der bør etableres sandfangsbrønde med de nuværende forhold. Da den nuværende skovbørnehave fjernes helt, udgår den nordligste brønd og inkluderes derfor ikke i det økonomiske overslag. Der vurderes at være behov for en en Ø1000 mm betonbrønd med Ø400 mm betontilslutning. Begge brønde forventes at afsluttes i ubefæstet areal.

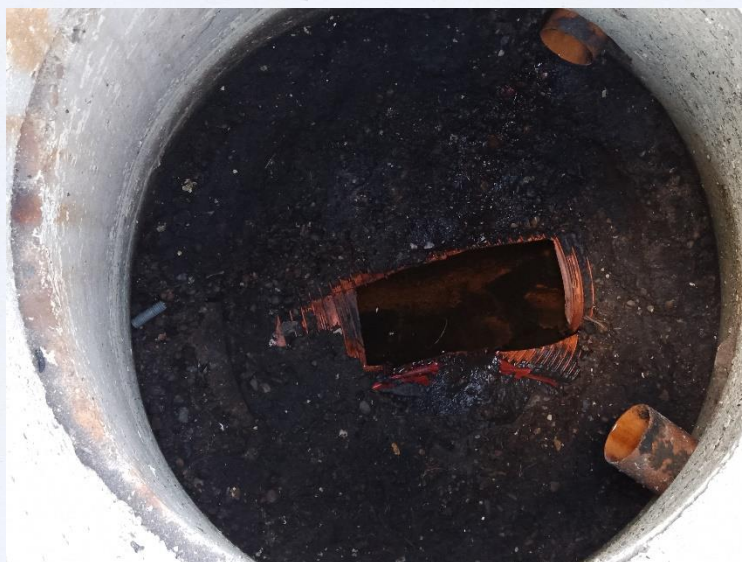
Der er et pvc rør inden i betonrøret, og det er i toppen af det, der er forsøgt at mure til. Se billede.

Vi har haft spuleslange igennem fra R6 til R4.

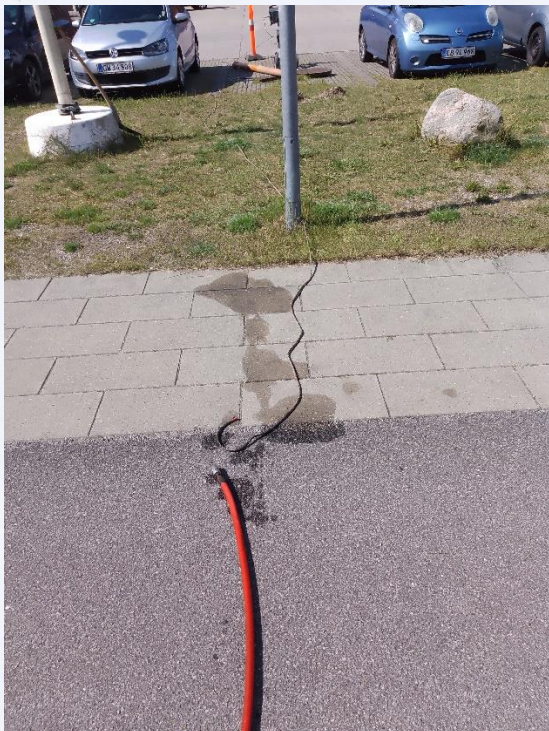
Olieudskiller findes stadig. Dæksel er blot sænket. Dækslet er mest sandsynligt under fortovet ved parkeringspladsen.

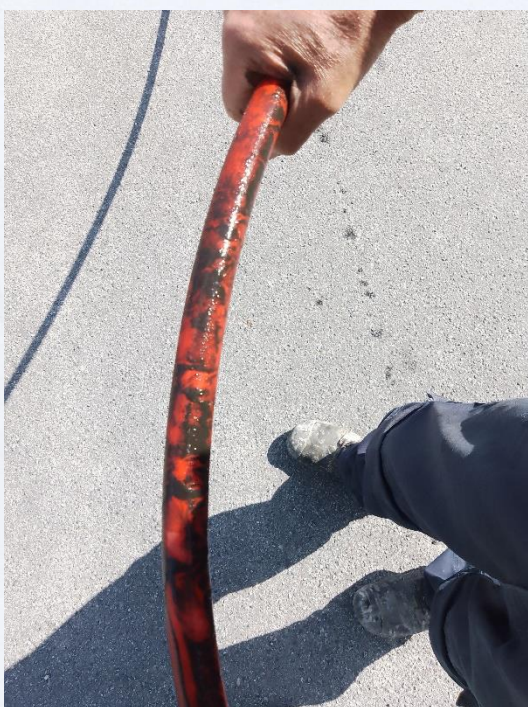
Vi havde spuleslange fra R6 mod oliudskiller, og der kom olieslam på spuleslange. Derfor tyder det på at der er ledt olieholdigt vand til faskinen ved skovbørnehaven.

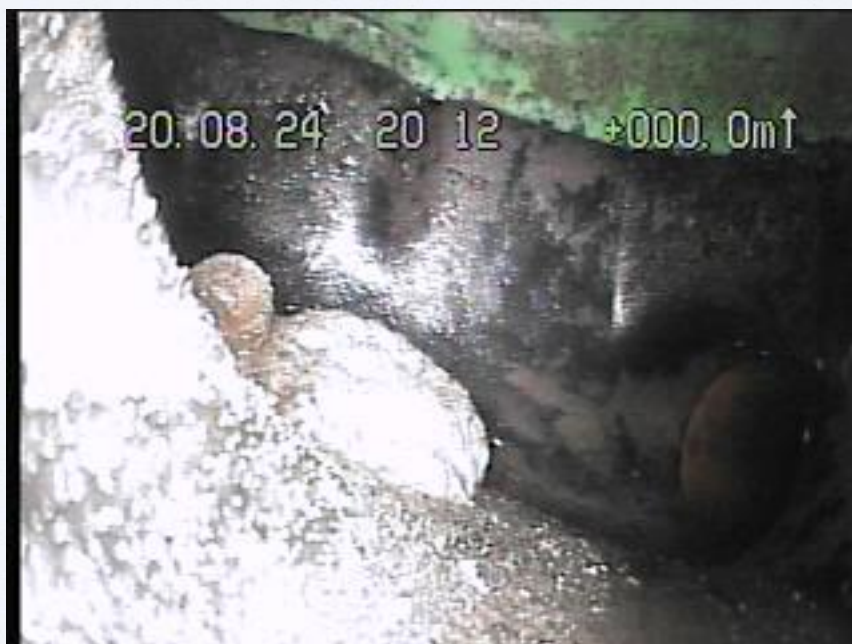
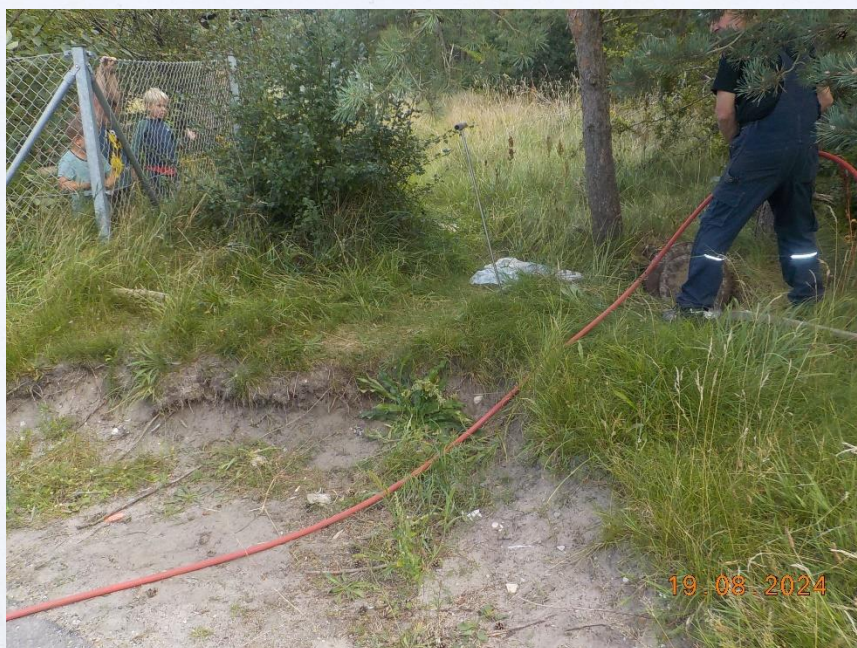
Mht. spildevand fra skovbørnehaven fandt vi brønden, der er vist på tegningen.

Derfor er det sandsynlig at spildevand fra skovbørnehaven er lavet som tegning viser.

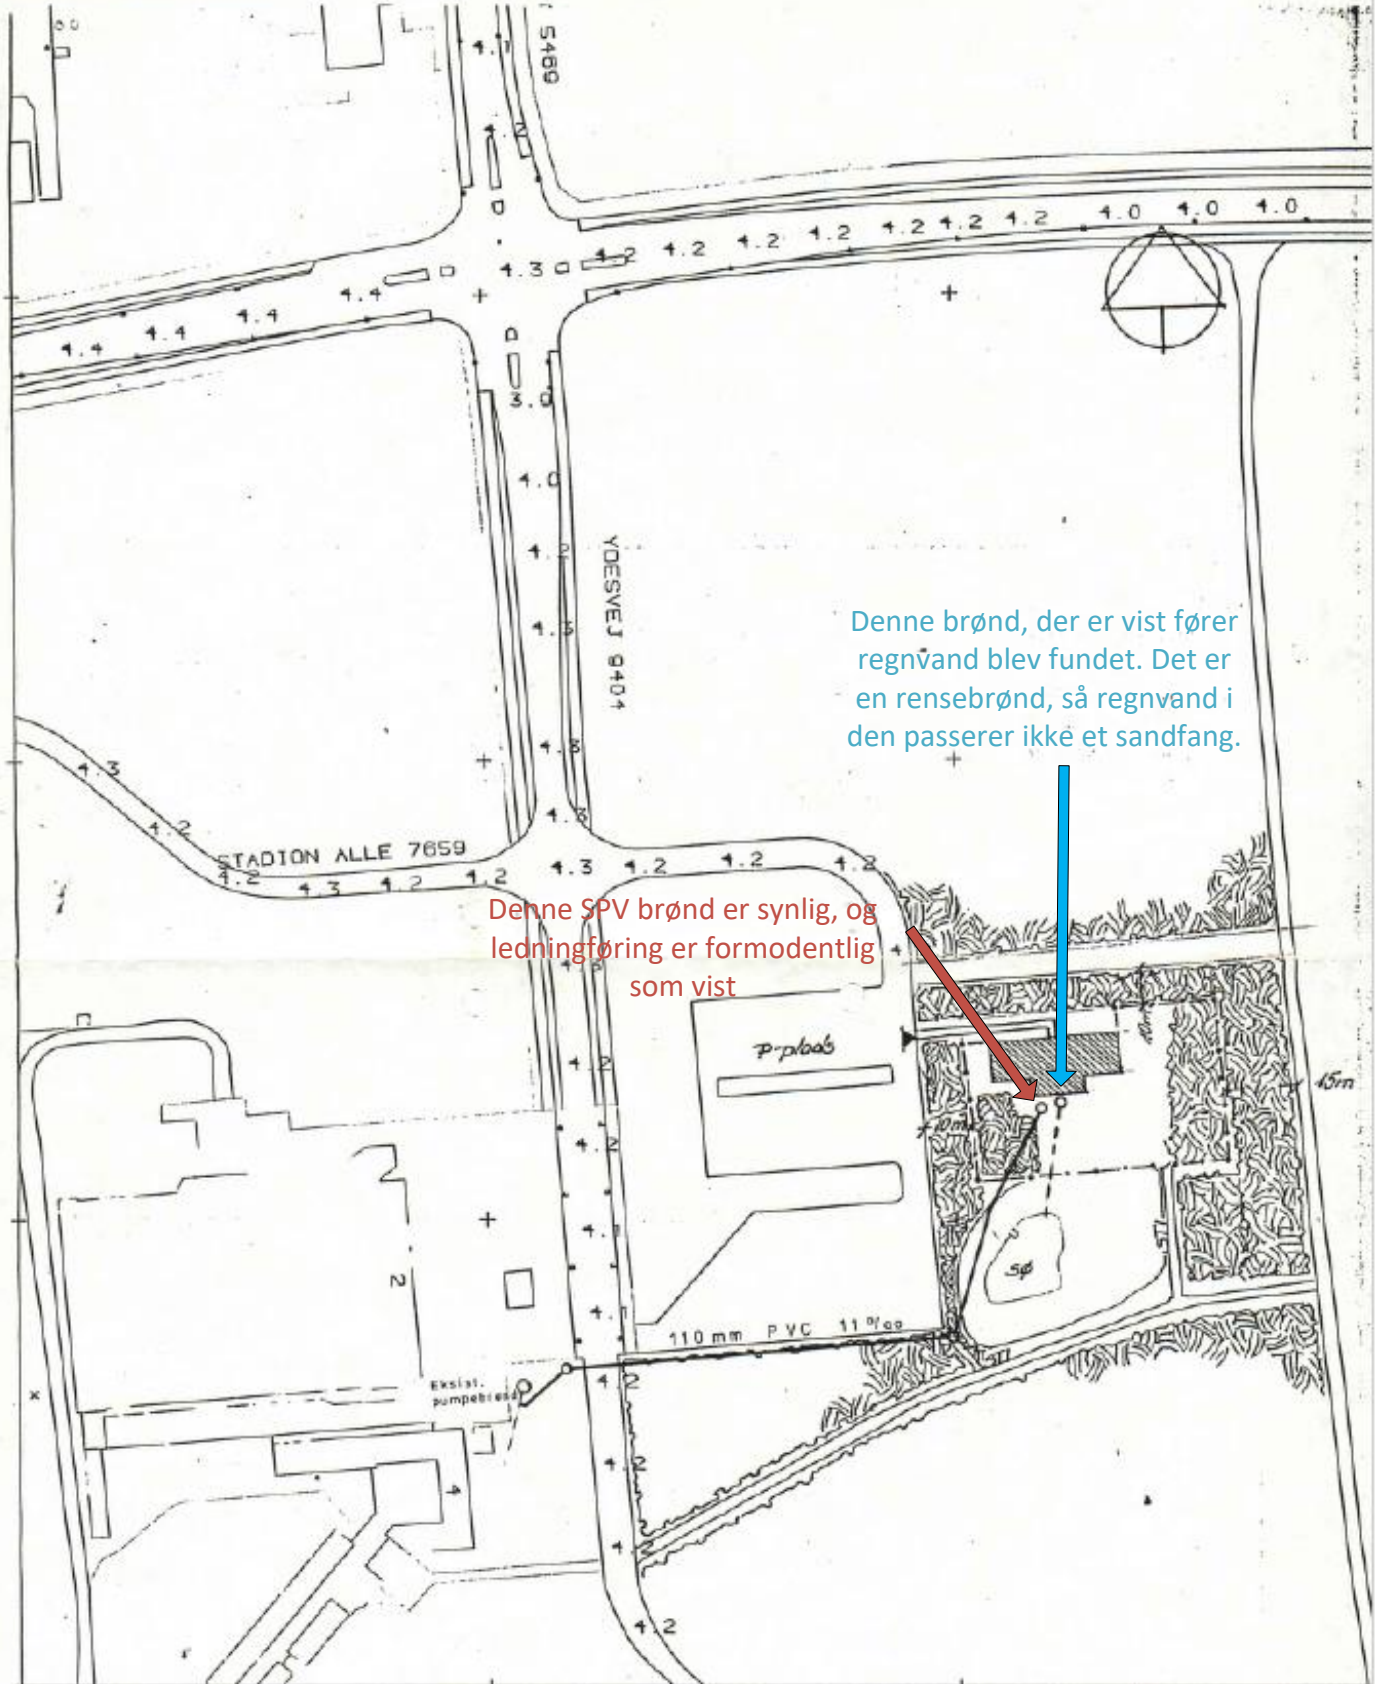
Denne brønd, der er vist fører regnvand blev fundet. Det er en rensebrønd, så regnvand i den passerer ikke et sandfang.

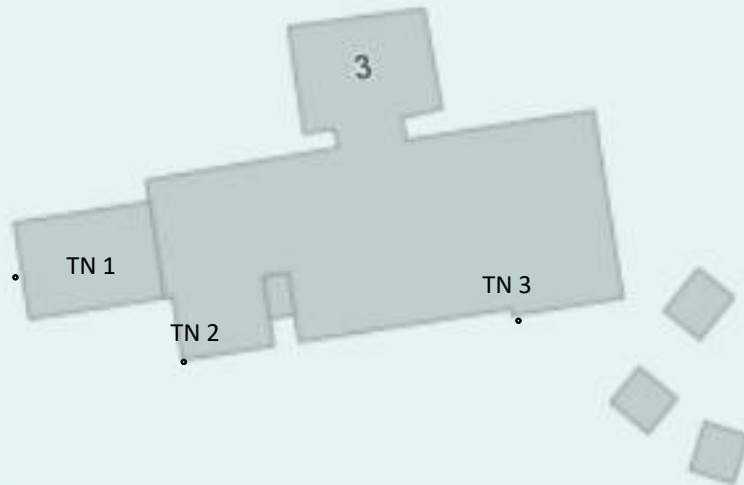
Placering af 3 tagnedløb, der løber ud på jorden.

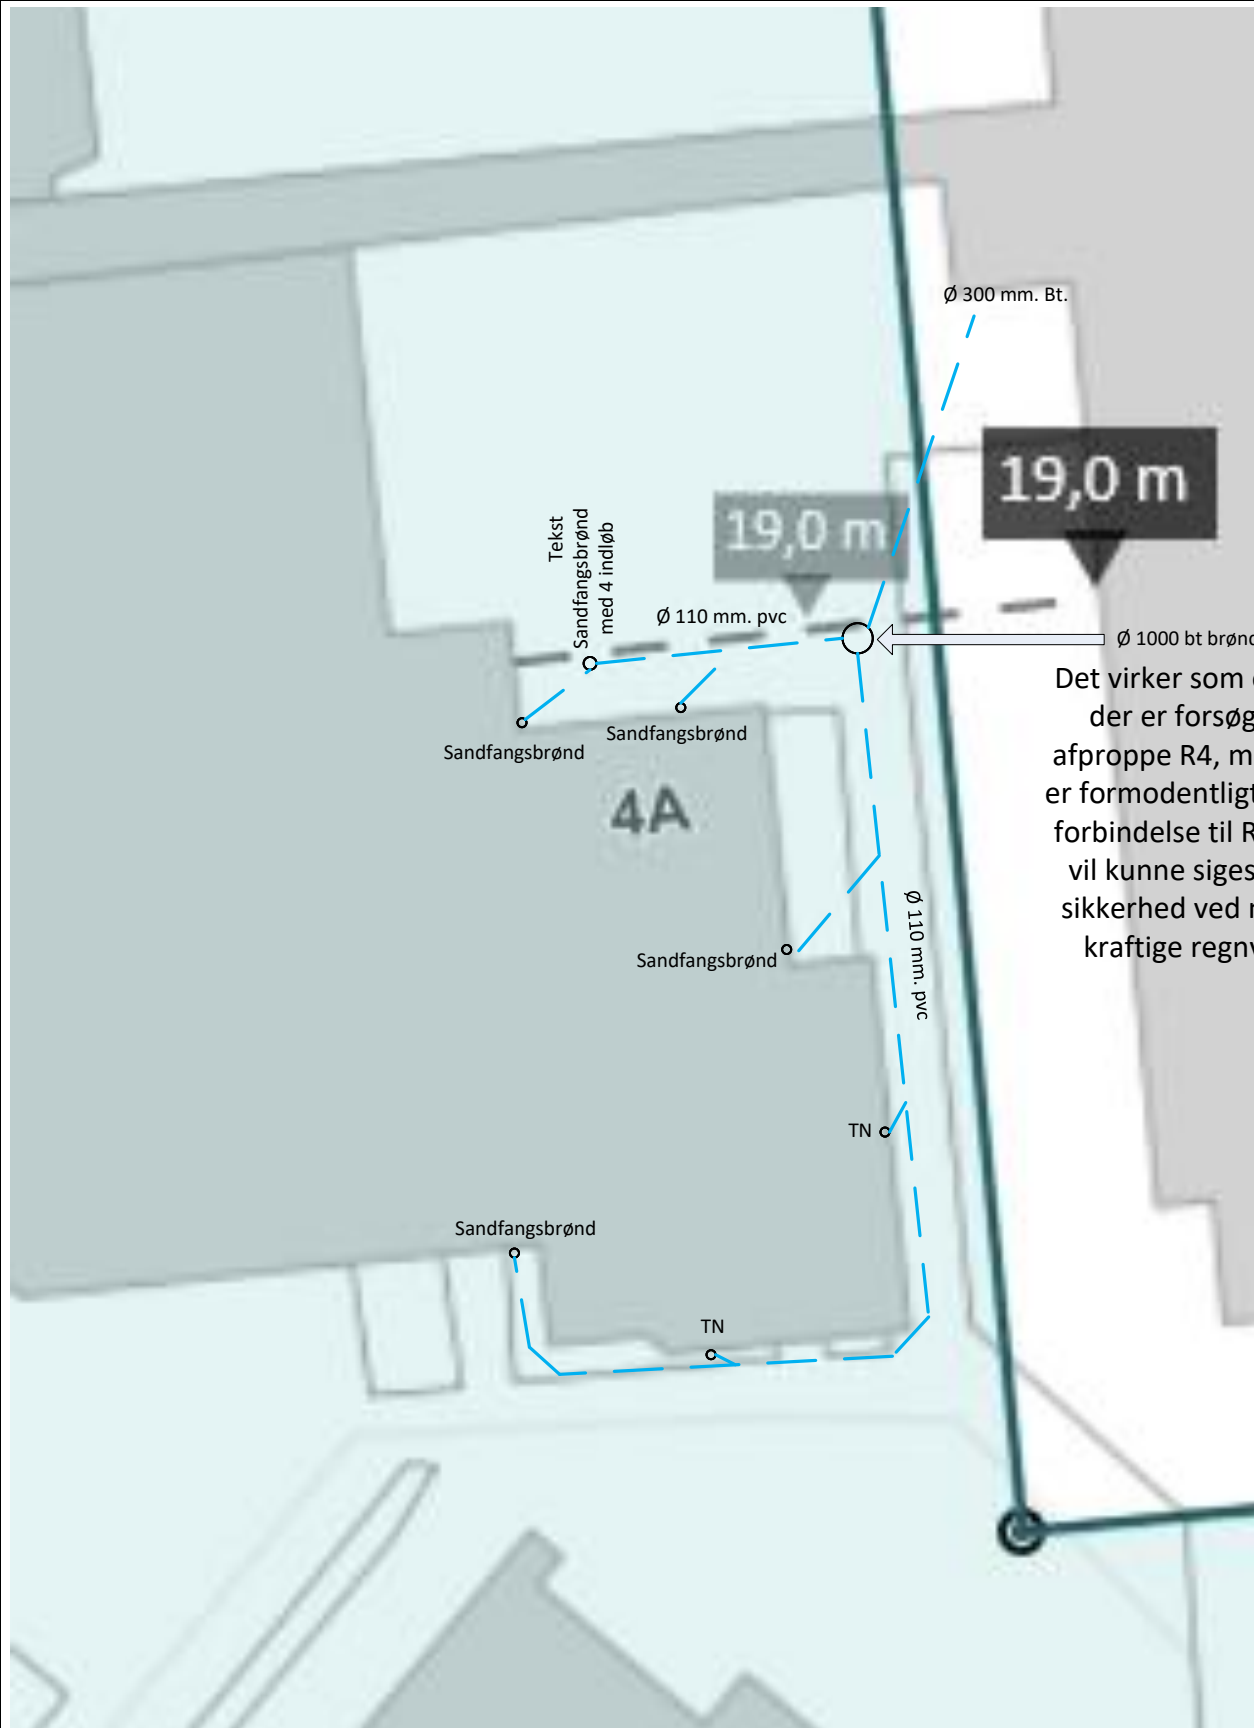
Det virker som om, at der er forsøgt at afproppe R4, men der er formodentligt stadig forbindelse til R5. Det vil kunne siges med sikkerhed ved næste kraftige regnvejr.

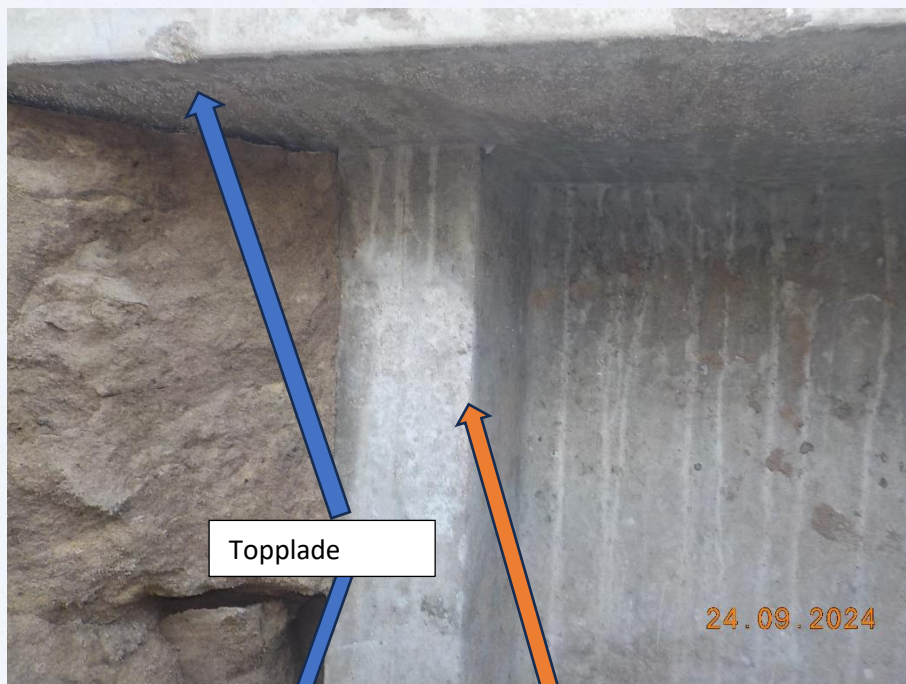
Billede af vestvendt ende af olieudskiller.

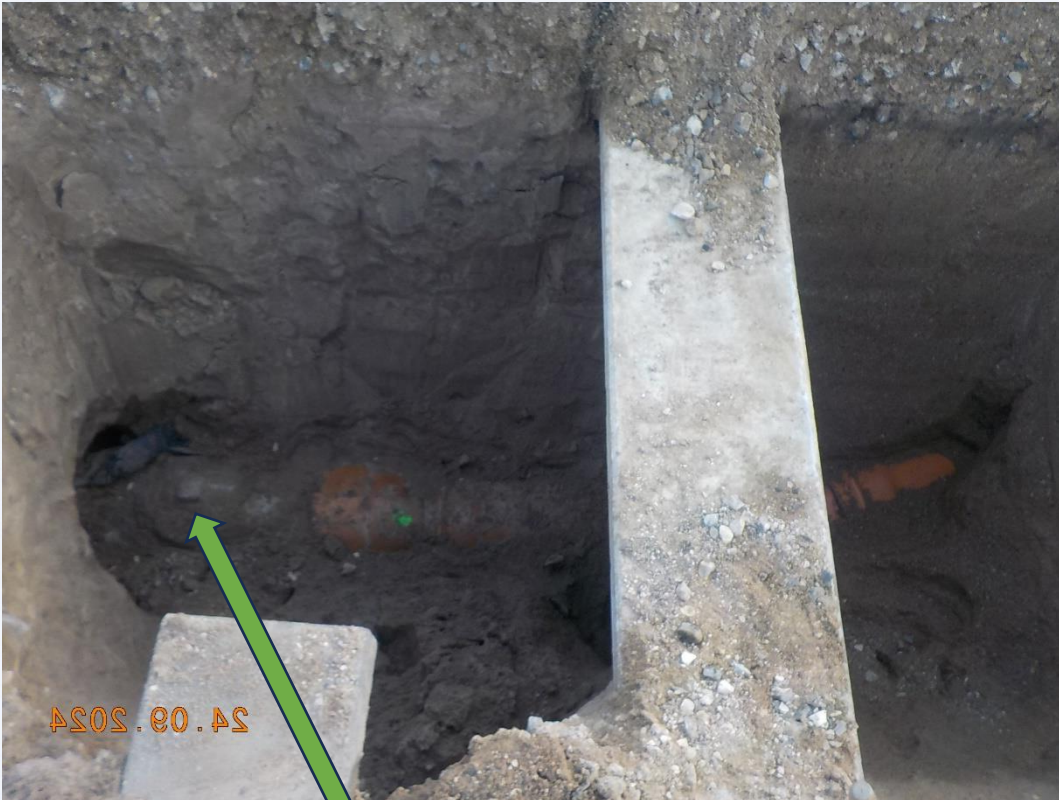
Billede af tidligere indløb.

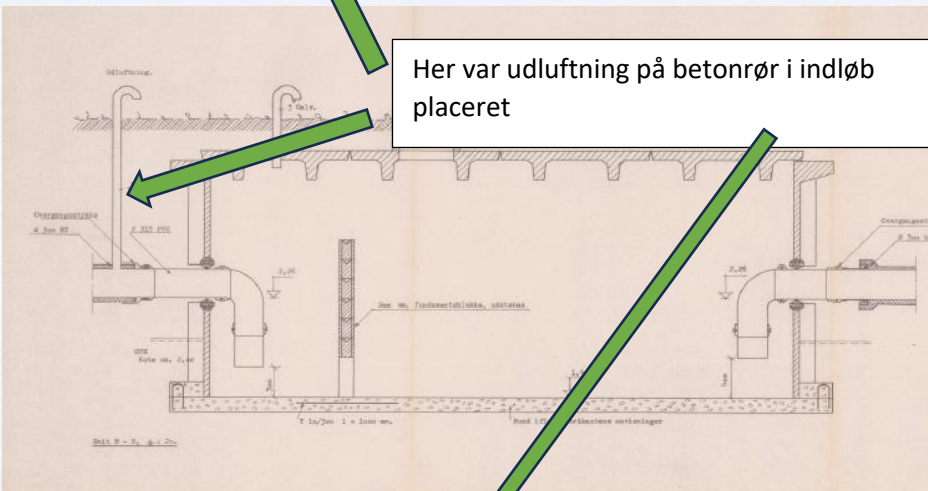
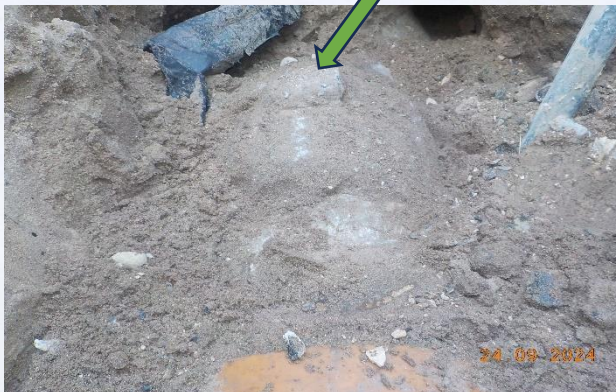
Her var udluftning på betonrør i indløb placeret

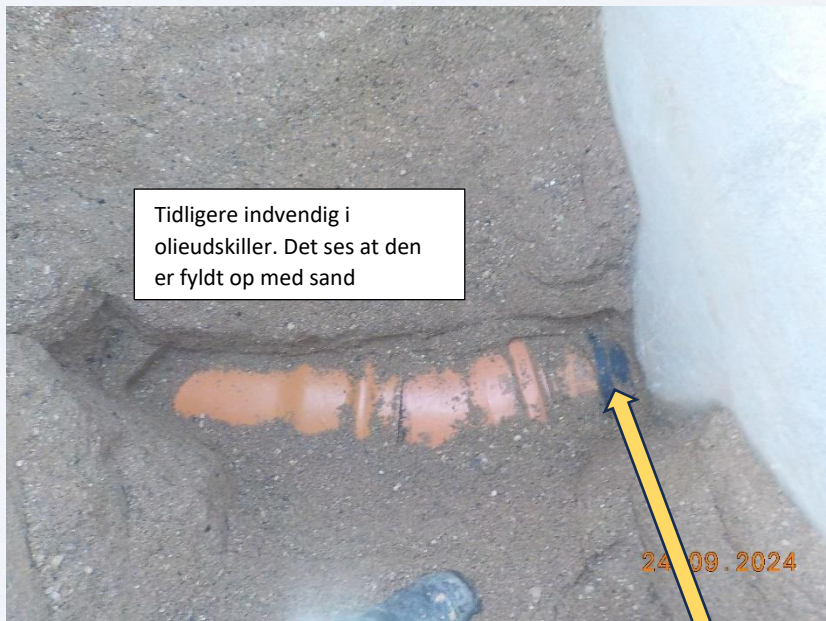
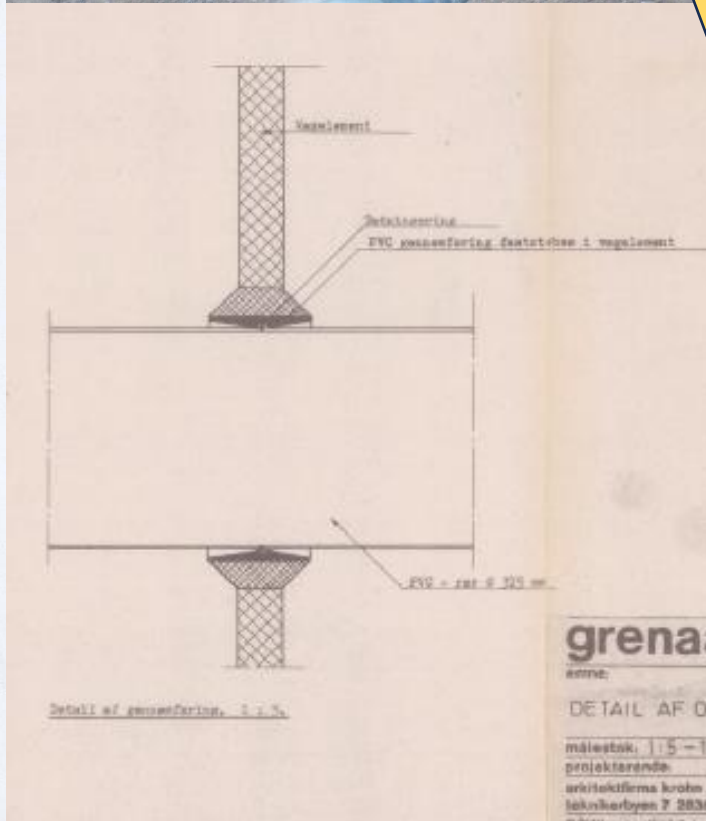
Billede af rørgennemføring i side.

Rørgennemføring er lavet som oprindelig tegning viser. Og i PVC rør

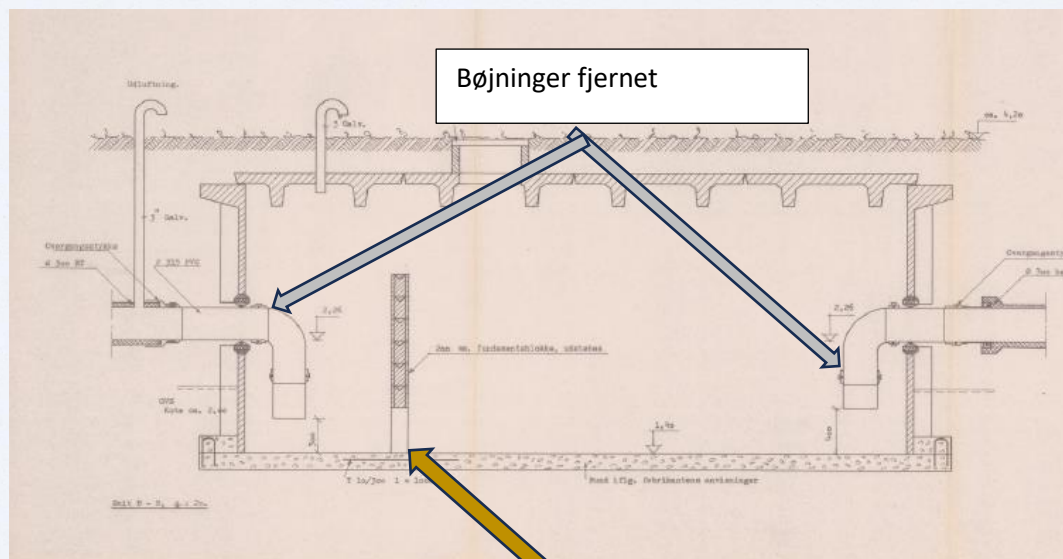
Bøjninger på indløb og udløb er fjernet, og skillevæg er fjernet, så ind- og udløb kunne samles.

Skillevæg fjernet.
