Norddjurs Kommune Fjellerup Strand

Konkretisering af arkitektprojekt

Dato 2025.06.25
Udarb. NKR
KS ES/PM

Projektnr. 25.026

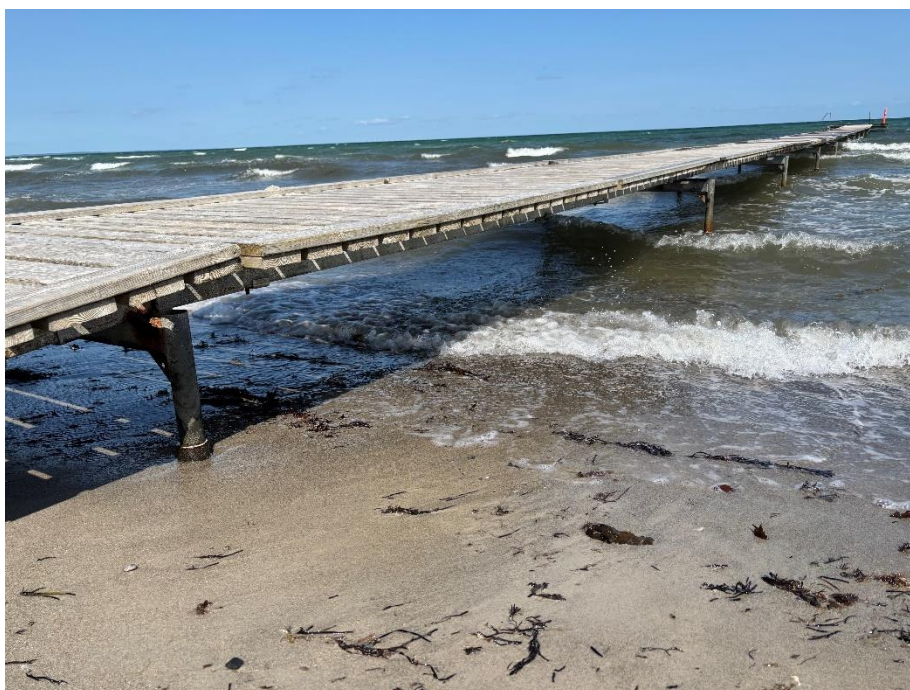
Den nuværende bro (en standard NBC-bro) oplyses at være etableret omkring 2010-2012 og er derved ca. 15 år gammel. Den består af en stålunderdel, der er en ramme med 4 stålrør der er presset i 1-1,5 m i havbunden, hvorpå der er et pælepar, hvor brooverbygningen monteres. Stålunderdelene er placeret med 6 m afstand ud langs badebroen. Underbygningen forbliver placeret på havbunden året rundt. Det blev oplyst at grundet det dynamiske kystprofil, med bl.a. revlevandring, opleves til tider at nogle af de nedpressede pæle "svæver", idet sand og ral omkring disse er blevet bortroderet i løbet af vinteren.

Figur 8 – Understøtninger under den eksisterende badebro. Sektionslængde ca. 6 m.

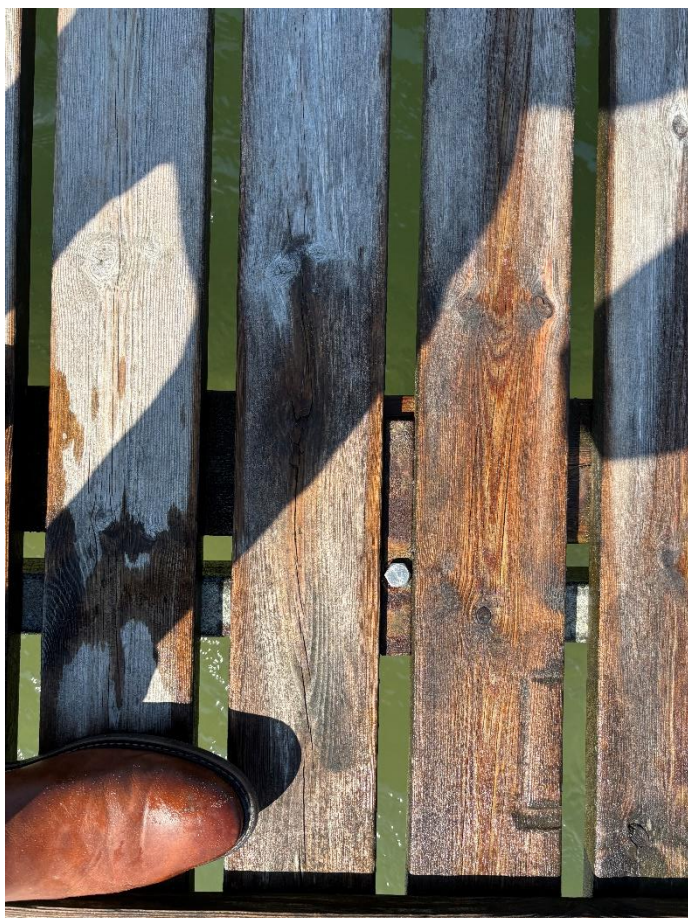
Figur 10 – Monteringsbolt til montage af brodæk på brooverbygning. Grundet de mange af- og påmonteringer er montagebeslagene slidte og svære at få til at holde.

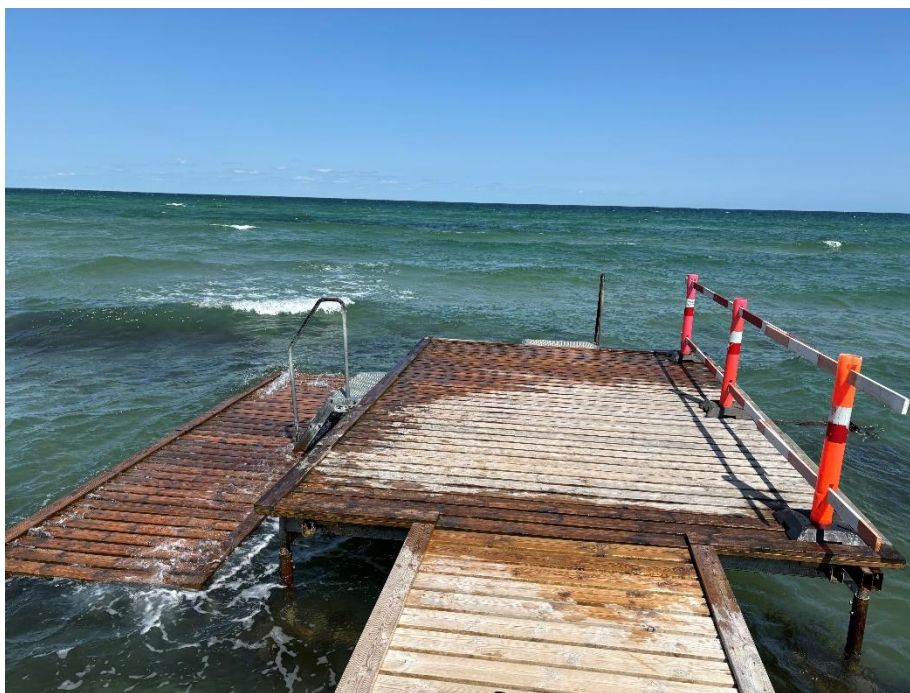
Det blev oplyst at omtrentligt ét broelement årligt måtte udskiftes grundet skader fra bølgepåvirkningen. Derudover er især de ydre nedsænkede platforme udsat, og ved besigtigelse manglede den ene af disse. Det blev oplyst at dette var allerede 2. gang i 2025.

Figur 11 – Den ydre del af broen. Bemærk den ene (østlige) nedsænkede platform der er revet af og dermed afspærret.

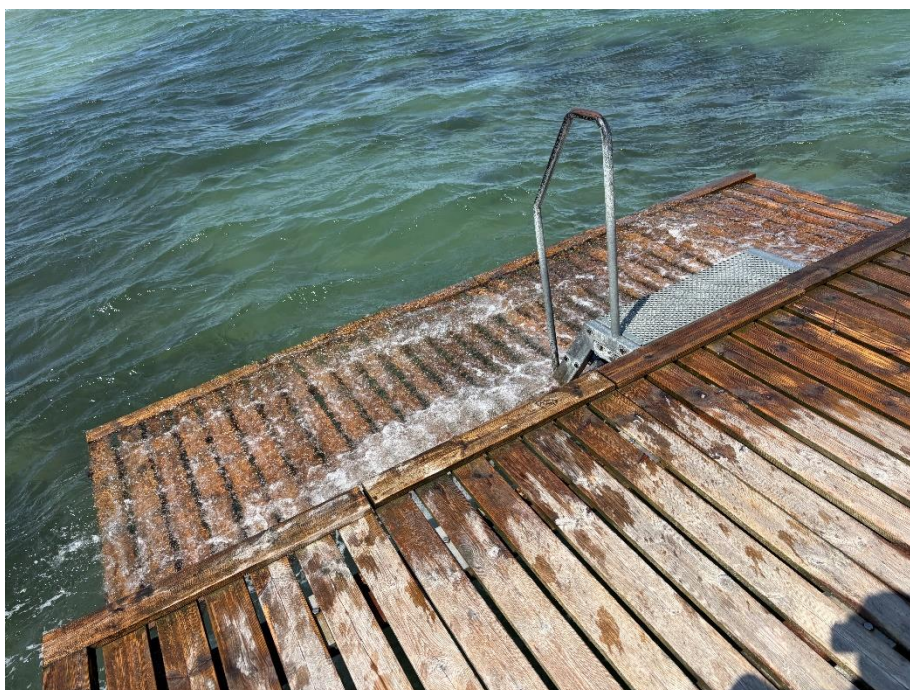
Figur 12 – Nedsænkede platform for lettere afgang til vandet. Vandstand på dagen omkring +0,4 m DVR90, med platform omkring vindspejl.

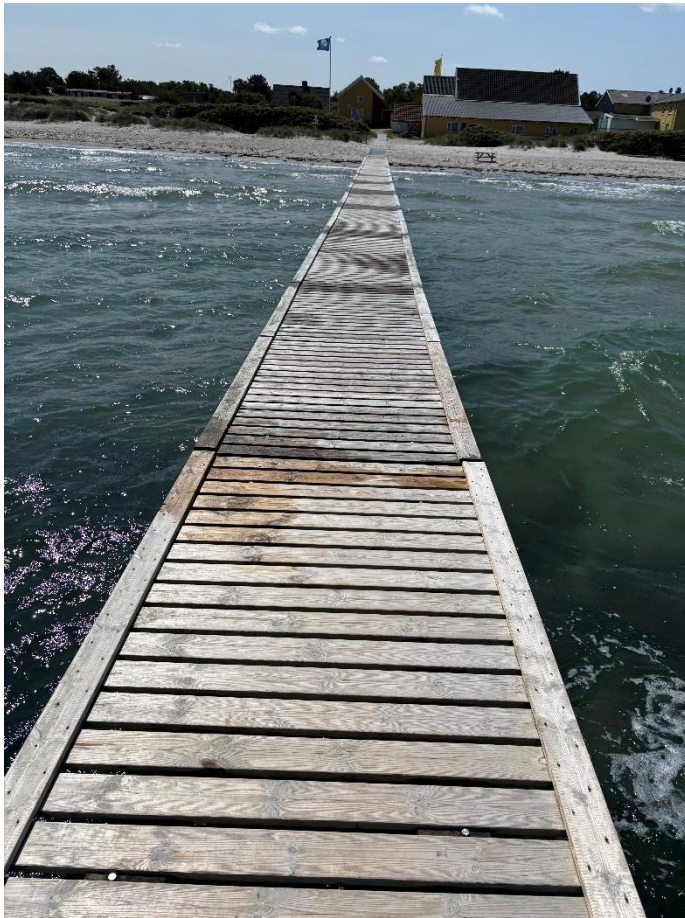
Figur 13 – Badebroen set mod land. Det nærmeste element ses at være lysere/nyere end de andre efter nylig udskiftning.
