### Boringer hvori der er påvist miljøfremmede stoffer

## Oversigtskort

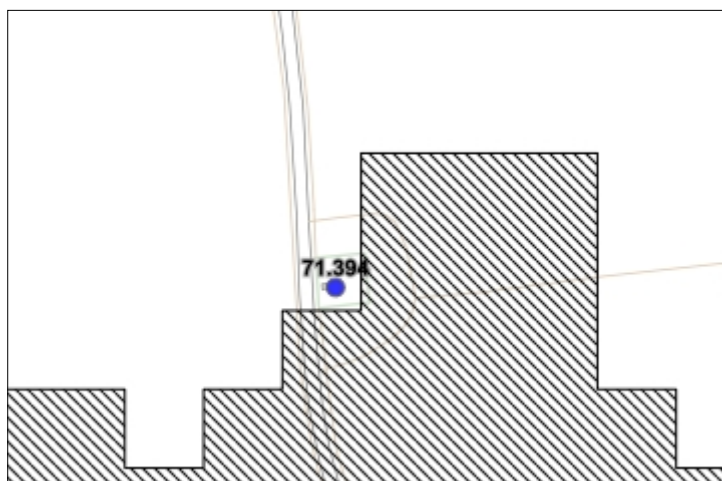
Desphenyl-Chloridazon 0,6 µg/l (svingende - sidste måling er stigende 2024)

Methyl-desphenyl-chloridazon 0,031 µg/l (stigende)

4-Bis-amido-3,5,6-trichlorobenzenesulfonat (R471811) 0,014 µg/l (kun én måling fra 2024)

TFA (Trifloureddikesyre) 0,7 µg/l (kun én måling fra 2024)

Nitrat 33 mg/l (stigende)

Figur 2 DGU nr. 71.394, markeret som rød stjerne på oversigtskortet på fig. 8

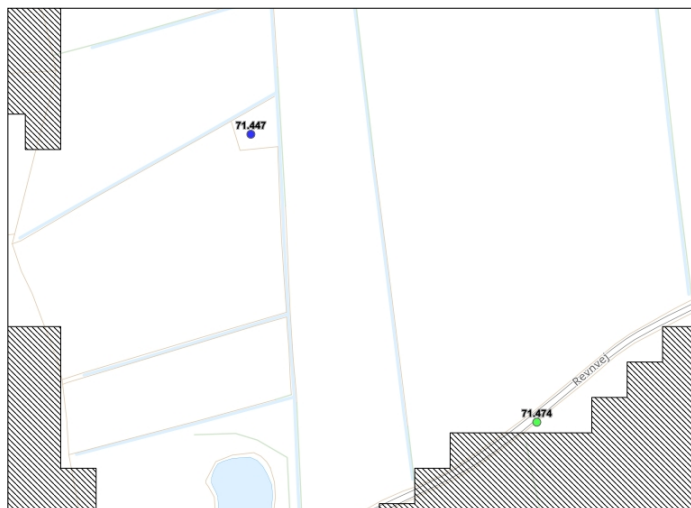
Didealkyl-hydroxyatrazin 0,023 µg/l (kun én måling fra 2024)

Figur 3 DGU nr. 71.447, markeret med rød stjerne på oversigtskortet på fig. 8

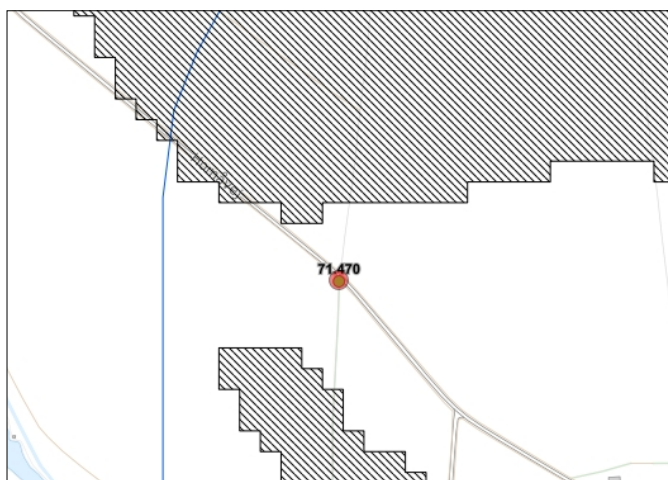
Desphenyl-Chloridazon 0,22 µg/l (faldende 2025)

1,2,4-Triazol 0,07 µg/l (stigende 2025)

TFA (Trifloureddikesyre) 0,75 µg/l (kun én måling fra 2025)

Nitrat 89 mg/l (svinger, men har overvejende faldende tendens)

PFBA (Perflourbutansyre) 0,0013 µg/l (kun én måling 2021)

Triflourmethansulfonsyre 0,0071 µg/l (kun én måling 2025)

Figur 4 DGU nr. 71.470, markeret med rød stjerne på oversigtskortet på fig. 8

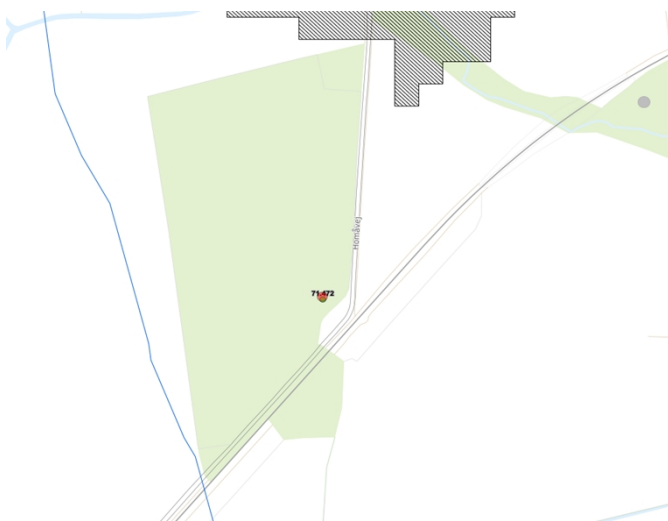
Nitrat 5,9 mg/l (faldende tendens)

TFA (Trifloureddikesyre) 0,8 µg/l (kun én måling fra 2025)

Desphenyl-Chloridazon 0,78 µg/l (Svingende - stigende tendens 2025)

Figur 5 DGU nr. 71.472, markeret med rød stjerne på oversigtskortet på fig. 8

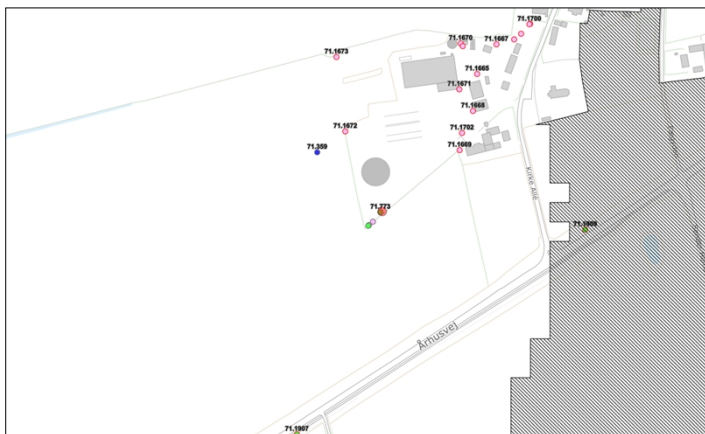
Nitrat 2,9 mg/l (svagt stigende 2009)

Bentazon 0,047 µg/l (stigende 2019)

Clopyralid 0,944 µg/l (kun én måling 2019)

Desphenyl-Chloridazon 0,65 µg/l (kun én måling 2019)

Methyl-desphenyl-chloridazon 0,019 µg/l (kun én måling 2019)

*Figur 6 DGU nr. 71.773, markeret med rød stjerne på oversigtskortet på fig. 8*

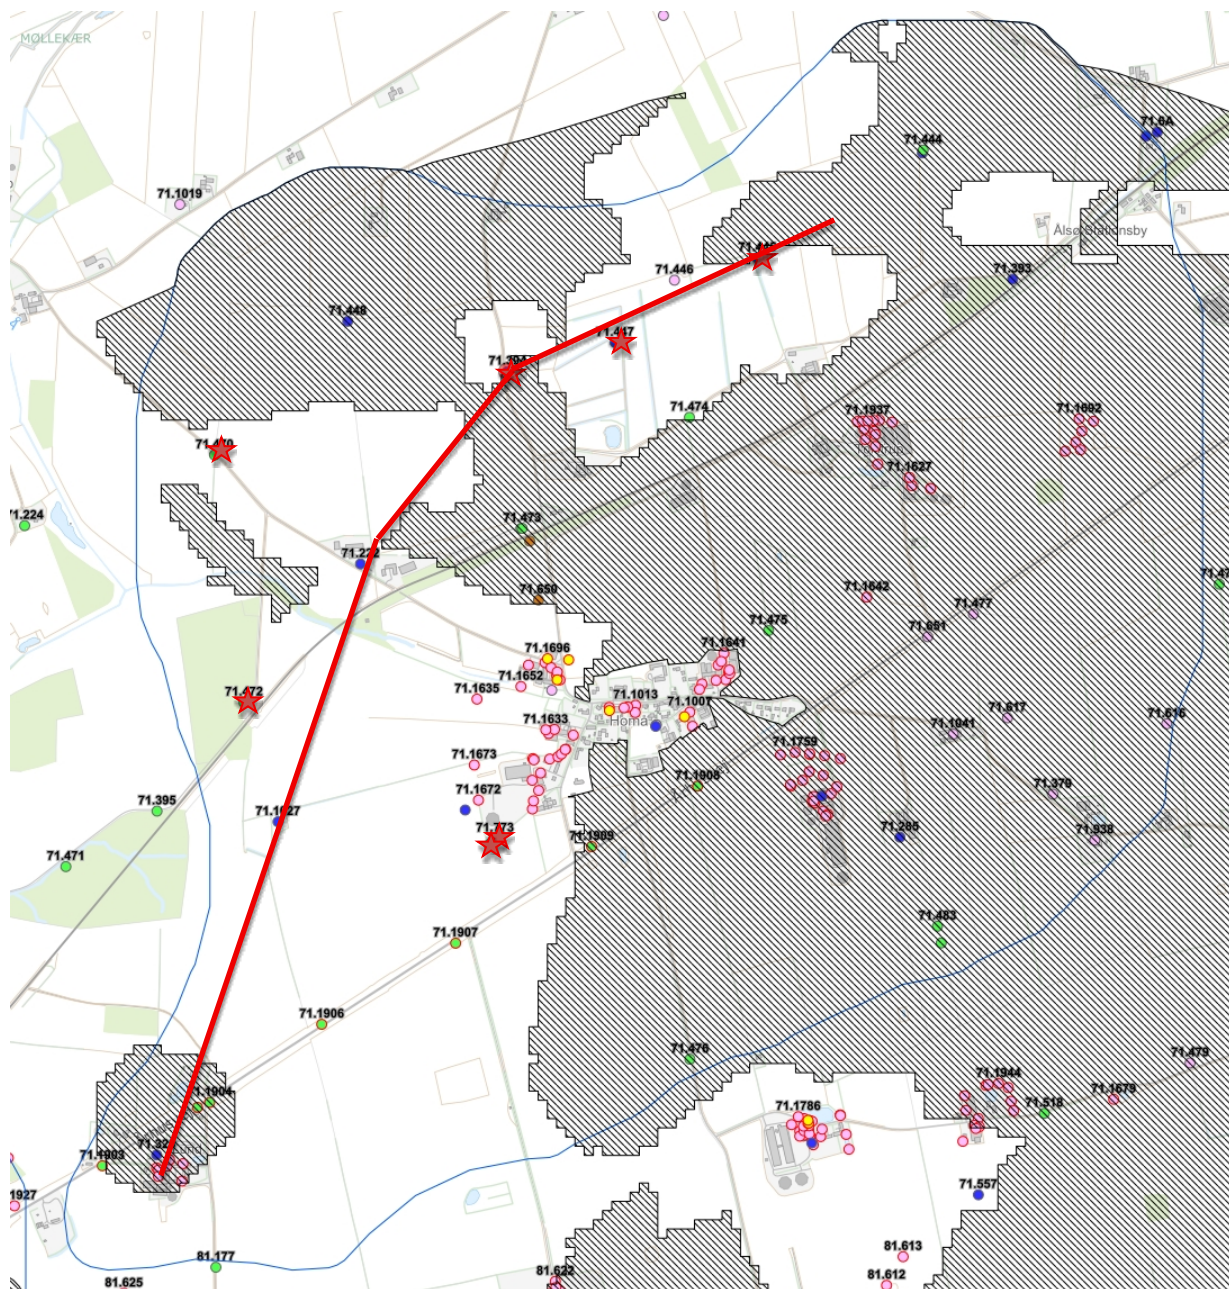
Figur 8 Oversigtskort over borer indenfor Vejlbj Kildeplads. Røde stjerne markerer borer udenfor indsatsområdet udpeget af MST, hvor der er fund af miljøfremmede stoffer. Rød streg markerer tværsnitsprofil s-1 på figur 9.

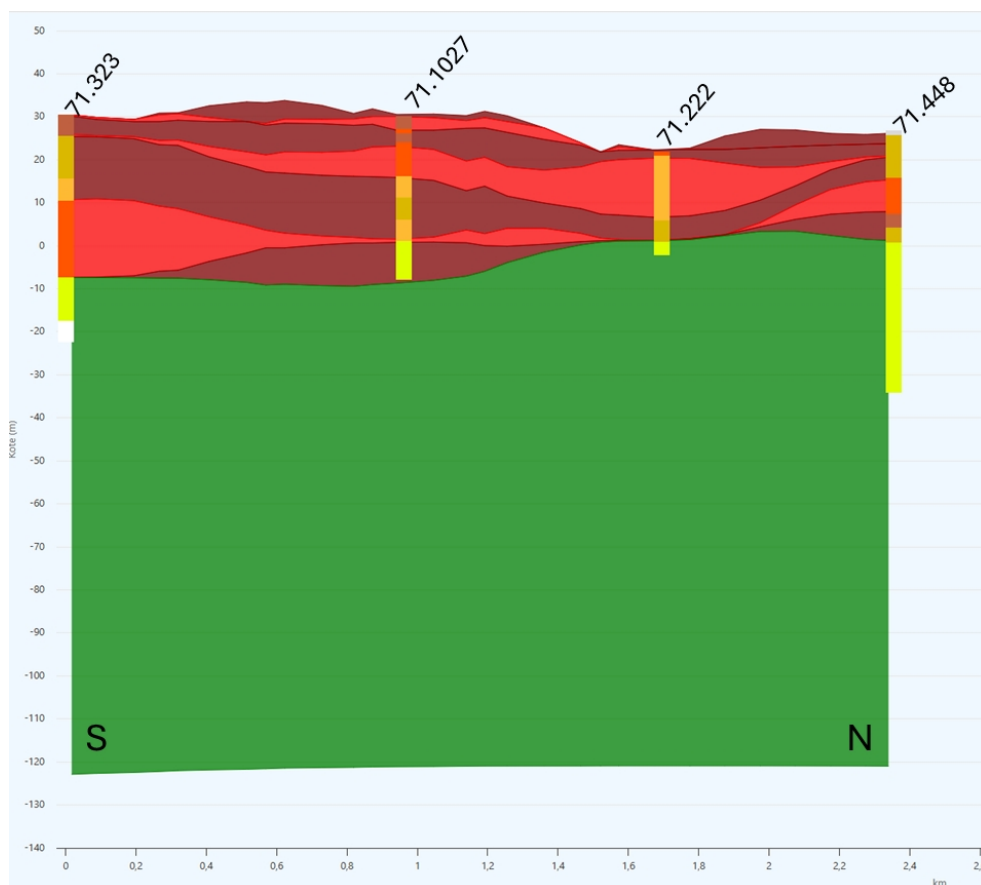
Figur 9 Tværsnits profil s-1

I DGU nr. 71.1027 er der dokumenteret 15 meter sammenhængende lerlag over kalken (29 m.u.t.). Leret er en blanding af siltet smeltevandsler med lerkulper omgivet af sand og opblandet grus og siltet svagt gruset moræneler. Leraflejringerne er overlejret af smeltevandssand og morænesand.

I DGU nr. 71.222 ligger kalken en smule tættere på terræn (21 m.u.t.). Kalken er her kun overlejret af 5 meter sammenhængende ler (moræne ler). Ovenpå leret er der sand.

I DGU nr. 71.359 i udkanten af Homå ligger kalken 37 m.u.t. I boringen er der fundet moræne ler og smeltevandsler fra terræn og ned til 34 m.u.t. Over kalken er der aflejret 3 meter smeltevandssand.
