Arbejdstilsynet

Afgørelse

Vi sender her den afgørelse, som vi oplyste om på vores tilsynsbesøg den 27. oktober 2025 hos Norrdjurs Kommune på arbejdsstedet Trekanten 34, 8500 Grenaa. Vi talte med teamkoordinator Majke Sahl-Sommer, arbejdsmiljørepræsentant Michael Holm, tekniskserviceleder Michael Hakala, konstitueret aftaleholder Søren Johanson og flere ansatte.

Påbud

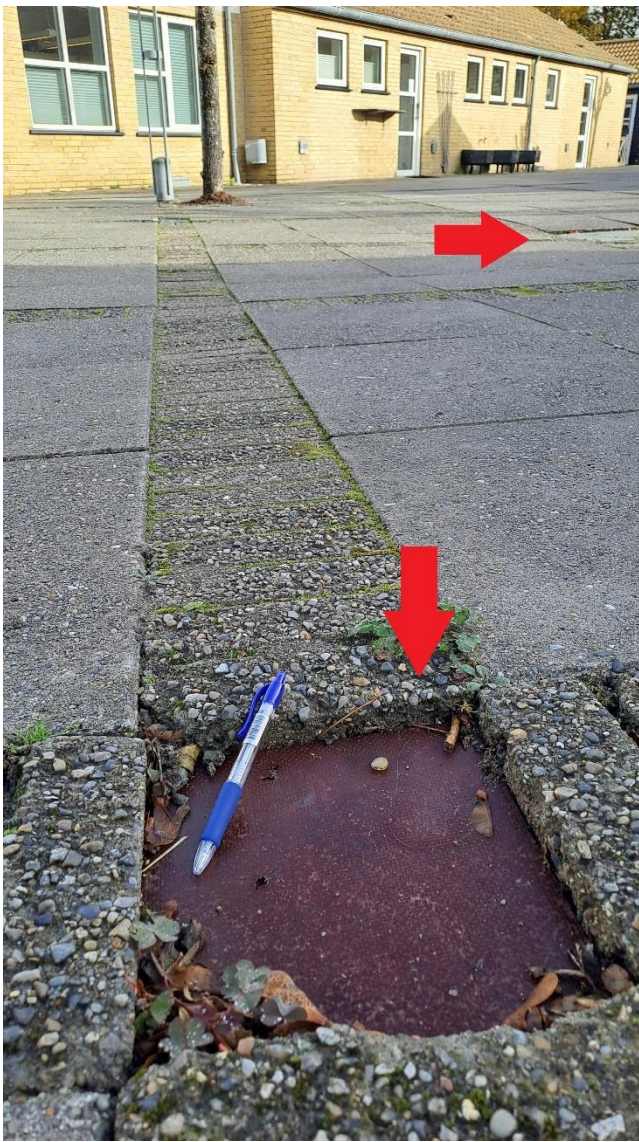
Billede 1. Færdsels- og gangarealet i fællesgården, hvor der færdes ansatte.

- Der var flere af fliserne i fællesgården, som var kraftigt eroderede og havde huller.
- Der var flere steder, hvor der var huller i belægningen, som man kunne træde ned i. Flere af ujævnhederne blev målt til 3 - 4 cm eller mere i højden.
- Der var en afløbsriste, som var sunket ned under belægningsniveauet af fliserne.
- Der var kanter på flere af fliserne, der stak op, så man kunne snuble over disse.
- Der var flere ansatte, der færdedes i gården i løbet af tilsynet.

Hul i belægningen, der er forsøgt afblændet med en plade. I baggrunden ses den riste, hvor der blev konstateret niveauforskelle.

Påbuddet kan fx efterkommes ved at sikre, at betydelige højdeforskelle rettes ud, så der ikke findes arealer med sædvanlig færdsel, hvor kanter, huller o.l. medfører risiko for fald og snublen.

Det kan ske ved at sikre, at huller og ujævnheder rettes af og jævnes i niveau med den øvrige belægning.

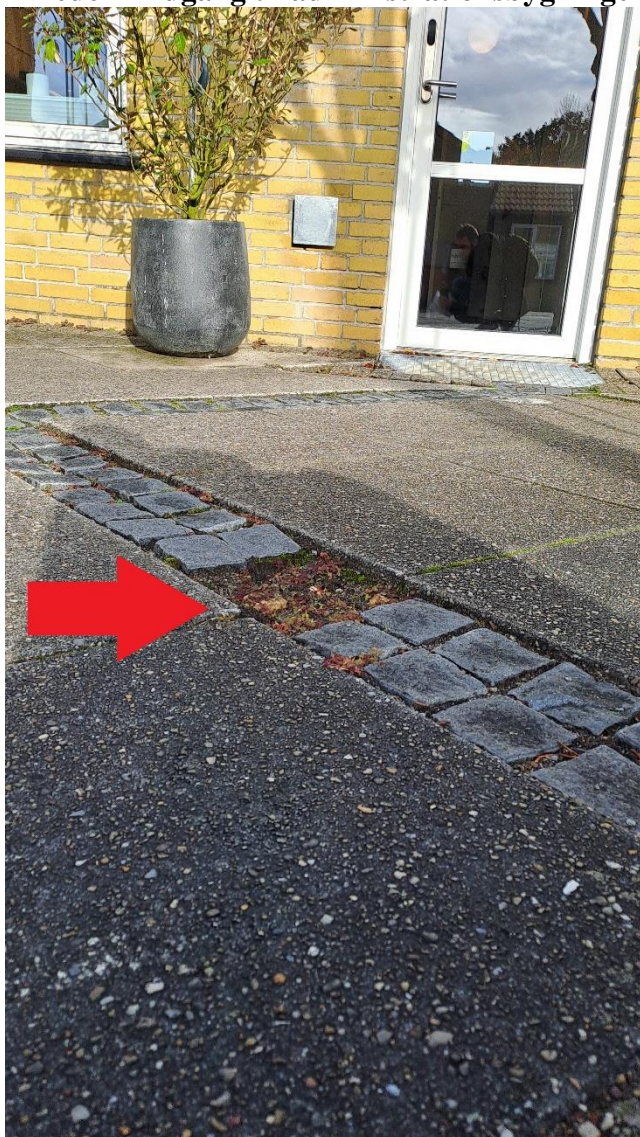
Billede 2 Indgang til administrationsbygningen

Hul/niveauforskel foran indgangen til administrationsbygningen, hvor der færdes ansatte.

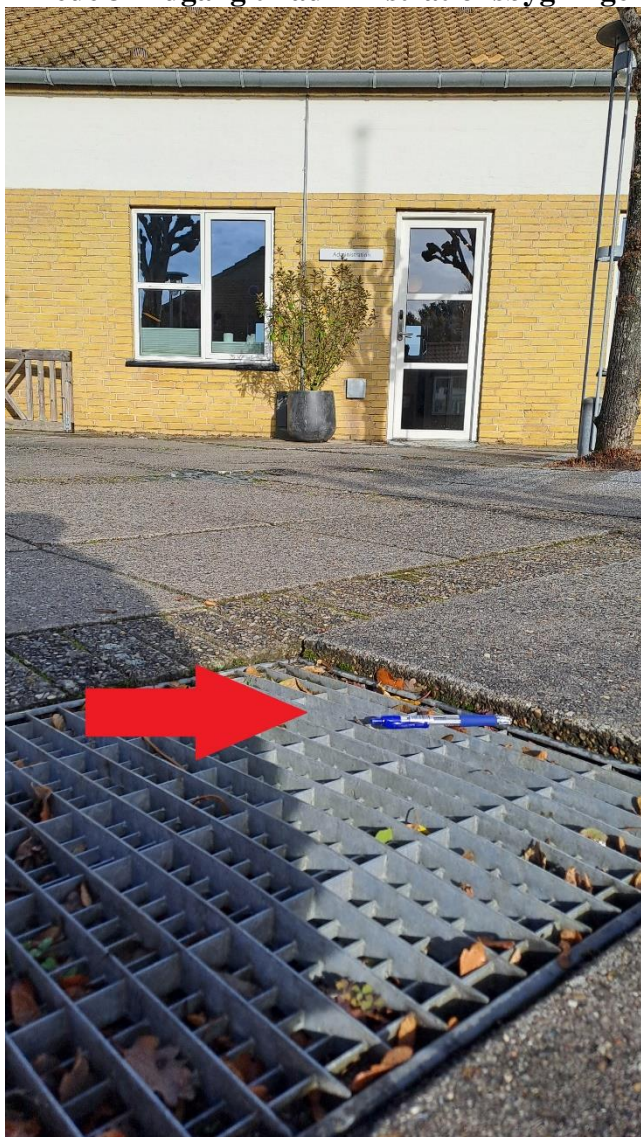
Billede 3 Indgang til administrationsbygningen

Nedsunken rist ved administrationsbygningen, hvor der færdes ansatte.

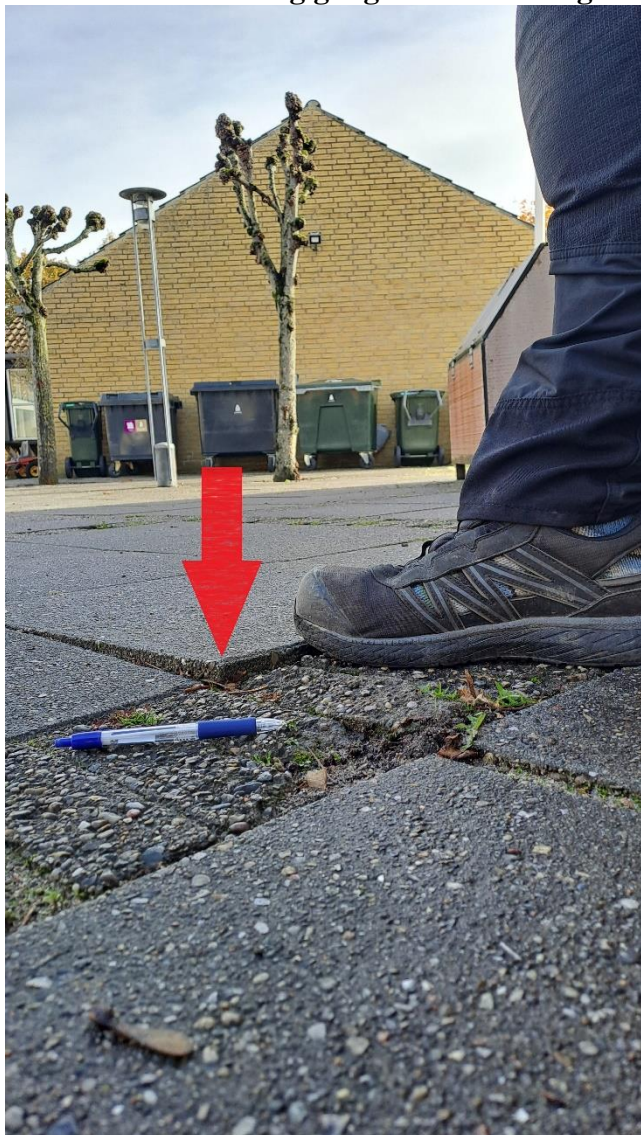
Billede 4 Færdsels- og gangarealet i fællesgården

Der er flere fliser i fællesgården, hvor der stikker flisekanter op, som de ansatte kan falde eller snuble over, når de ansatte færdes i fællesgården. I baggrunden ses containerne til dagrenovation, som de ansatte benytter til bortskaffelse af affald.
