Rapport nr.: P1538-01

PRØVNINGSRAPPORT

Kattegatcentret, Grenaa

**Borekerner fra varmtvands hajbassin
(5 stk.)**

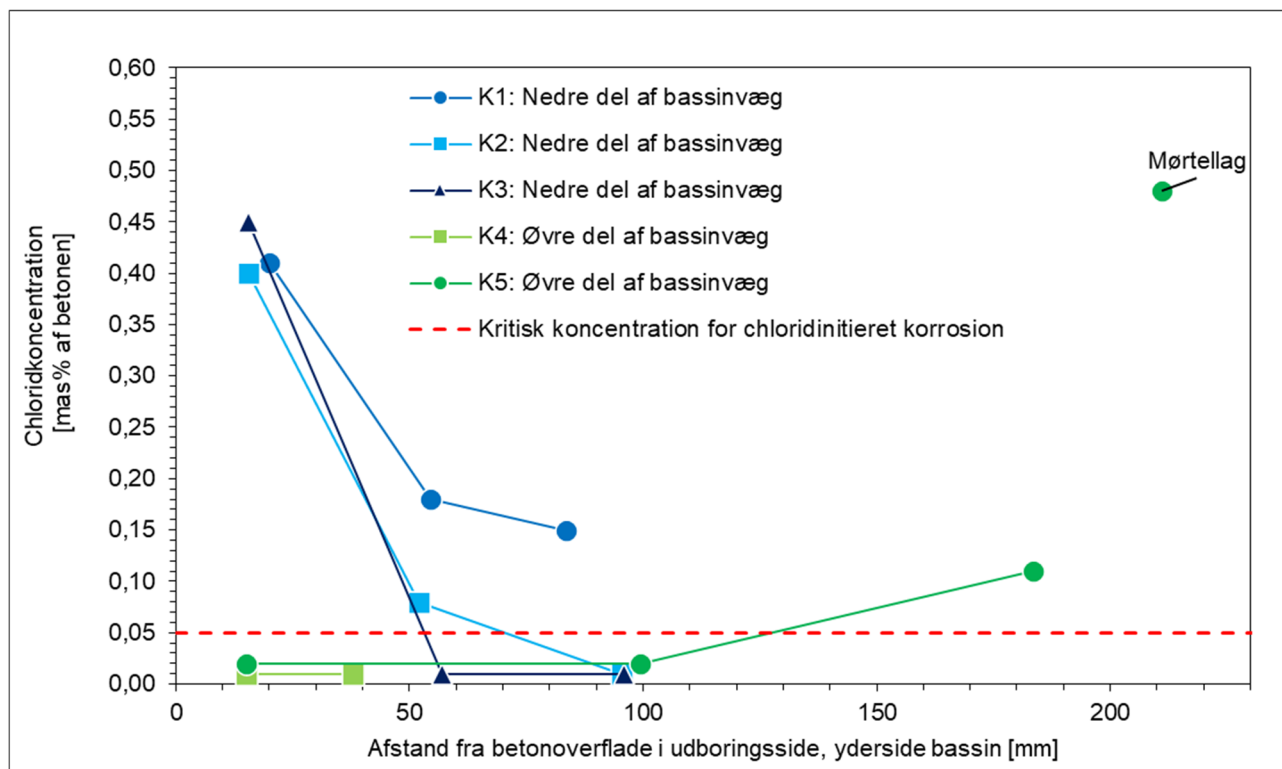
Det fremgår af ovenstående figur, at indholdet af chlorid er højere end den kritiske koncentration for chloridinitieret korrosion i bassinvæggens ydersider (til venstre i figuren) i den nedre del af bassinvæggen hvorfra kerne K1, K2 og K3 er udtaget.

For den nedre del af bassinvæggen (kerne K1, K2 og K3) falder indholdet af chlorid indefter i betonen. Det høje chloridindhold i kerne K1 kan muligvis henføres til tilstedeværelsen af en lodret revne.

For kerne K5, som er udtaget fra den øvre del af bassinvæggen, er indholdet af chlorid højt op mod bassinvæggens inderside (til højre i figuren). Her er indholdet højere end den kritiske koncentration for chloridinitieret korrosion i både mørtellaget (sprøjtebetonen) og den yderste del af betonen i bassinvæggens inderside.

Chlorider i beton i kritiske koncentrationer vil få armeringsstål til at ruste. Det er normalt antaget, at der vil være risiko for chloridinitieret korrosion af armeringsstål i ucarbonatiseret beton ved chloridindhold højere end 0,05 mas% af betonen. For carbonatiseret beton er den kritiske chloridkoncentration væsentligt lavere.

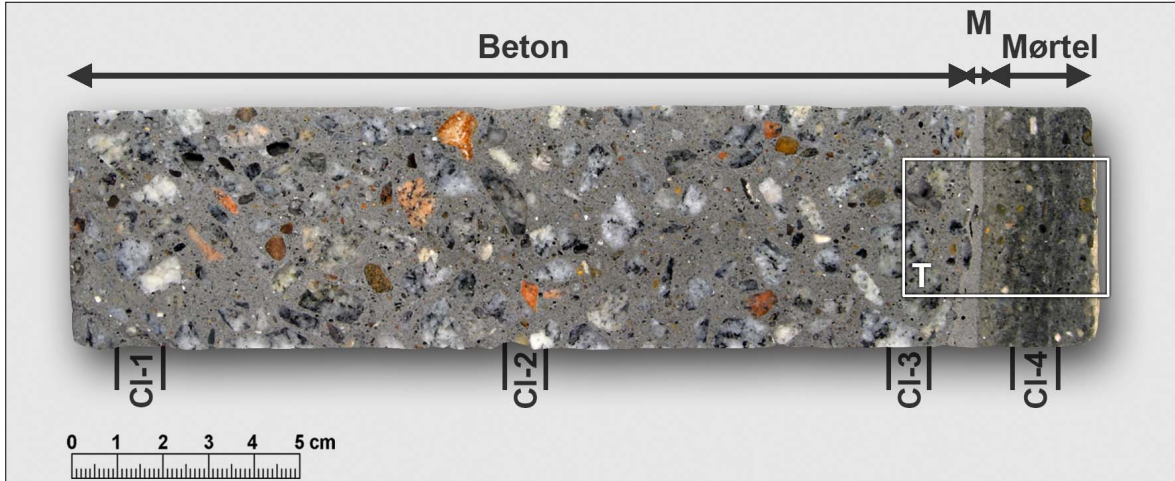
Foto: P1538-5

CI-1, CI-2, CI-3 og CI-4: Placering af delprøver for chloridanalyse
T: Placering af analyseret tyndslib M: Cementmørtel (membran)

Kerne-endeflade: 1	Yderside på væg (udboringsside): Med hvid overfladebehandling (maling) (tykkelse: 0,1-0,2 mm)
Kerne-endeflade: 2	Inderside på væg: Med hvidgul puds og et mosgrønt overfladelag (tykkelse: 1-2 mm)

Lagtykkelse	Beskrivelse
Beton	195-204 mm	Pasta: Ensartet grå. Uden synlige defekter. Tilslag: Kantet stentilslag af overvejende lysegrå til svagt rødlig granit. Største stenstørrelse i planslibet er 12 mm. Indholdet af sten er middel. Stenene er ensartet fordelt. Der ses ingen porøse, potentielt frostfarlig sten i stentilslaget, men nogle hvide, porøse og potentielt alkalireaktive korn i sandtilslaget. Luft: Indholdet af fine luftporer er middel. Indholdet af grove luftporer er middel. Største porestørrelse er 5 mm. Betonen fremstår velkomprimeret
Cementmørtel (membran)	2-9 mm	Lysegrå, meget finkornet cementmørtel
Mørtellag	25-28 mm	Pasta: Let uensartet grå. Uden synlige defekter. Tilslag: Kantrundet tilslag med største kornstørrelse i planslibet på 4 mm. Der ses enkelte hvide, porøse og potentielt alkalireaktive korn. Luft: Indholdet af fine luftporer er lavt. Indholdet af grove luftporer er lavt. Største porestørrelse er 1 mm. Mørtlen fremstår velkomprimeret

Revner: Der ses ingen revner i planslibet

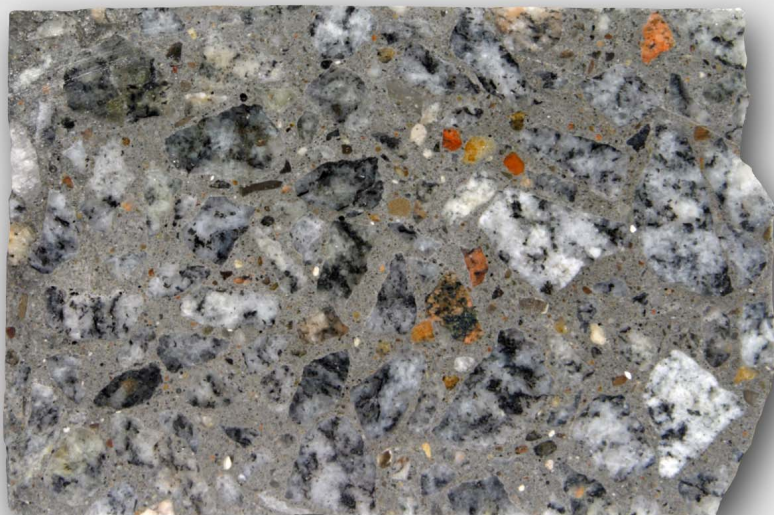
Foto: 2 (P1538-3) **Type:** Makrofoto **Prøve nr.:** P1538-3 **Belysning:** Alm.

Kerne mærket: K3. Nedre del af bassinvæg. Billedet viser planslibet af kernen med udboringssiden placeret til venstre

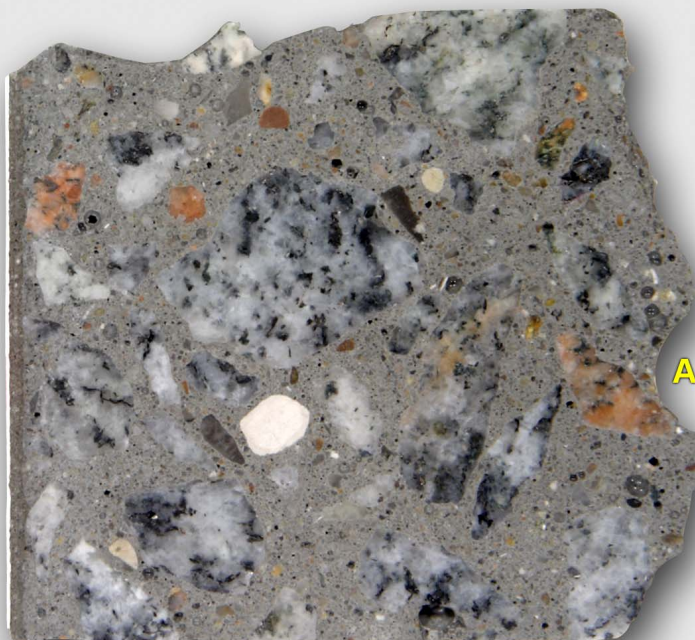
Foto: 3 (P1538-4) **Type:** Makrofoto **Prøve nr.:** P1538-4 **Belysning:** Alm.

Kerne mærket: K4. Øvre del af bassinvæg. Billedet viser planslibet af kernen med udboringssiden placeret til venstre. Aftryk efter armering = A
