Notat**Norddjurs Kommune
Brandgennemgang af
Plejecenter Farsøhthus
Brandteknisk notet**

Projekt nr.: 10403629
Dokument nr.: 1230697081

Plejecenter Farsøhthus
I P Farsøhths Alle 4
8961 Allingåbro

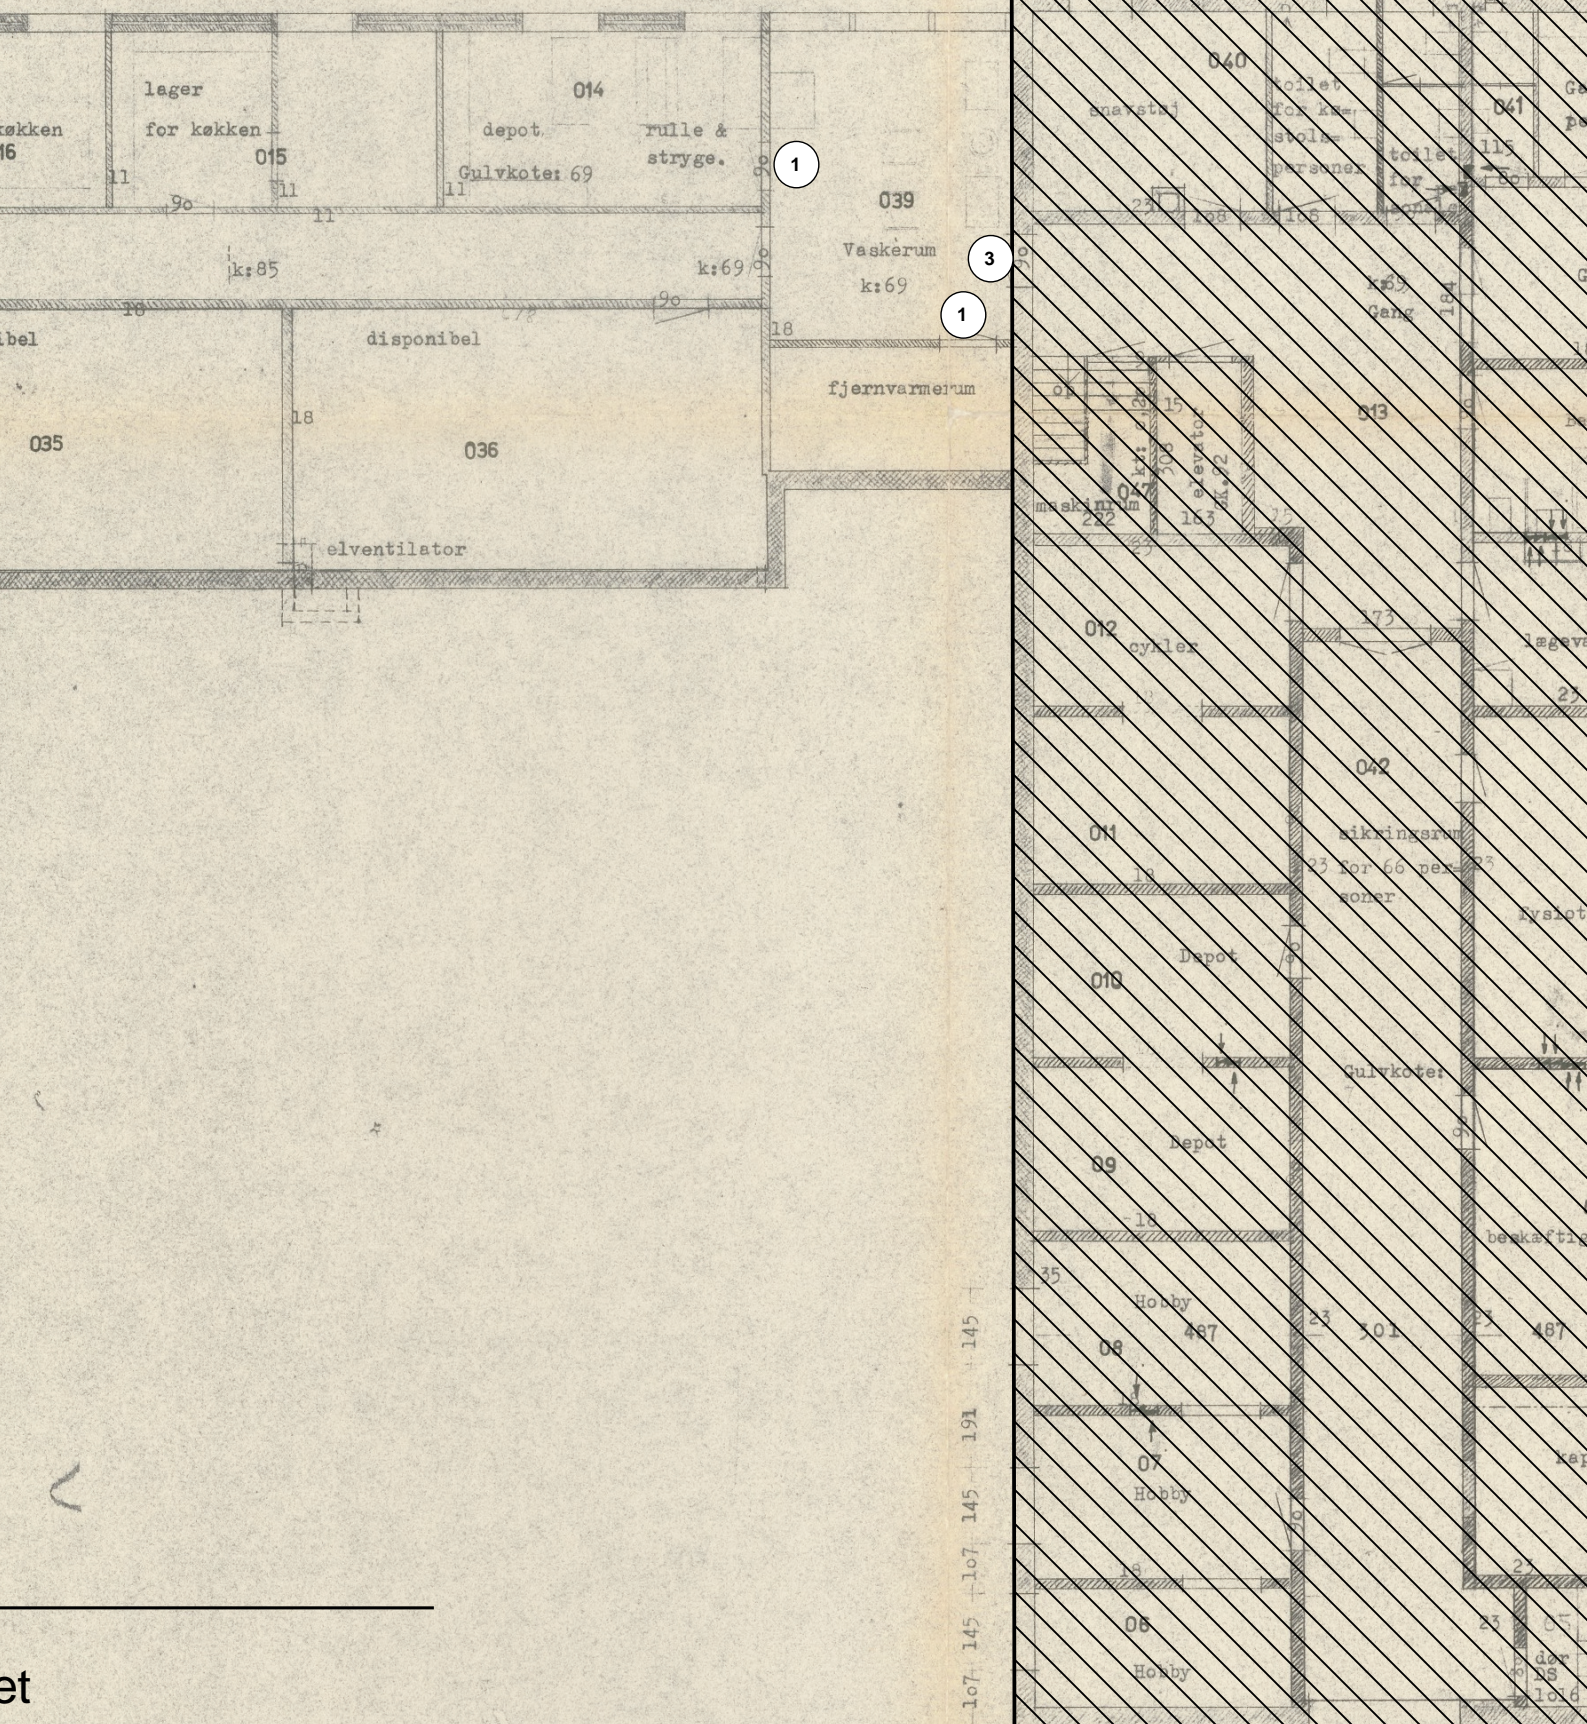
fra byggesag 1965 - Bygning 1, 2 og 3 - Niveau

brandklassifikation
brandklassifikation på ABDL

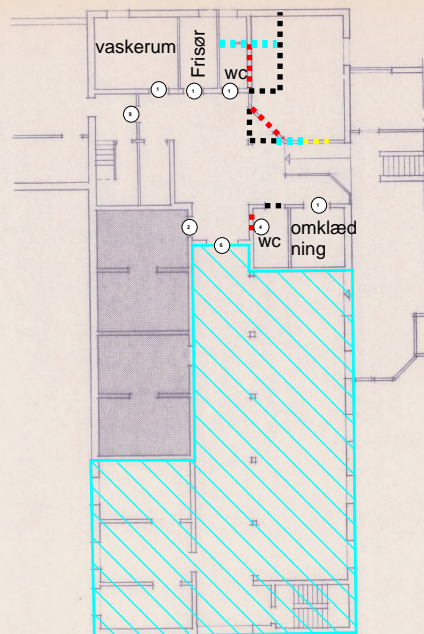
Område under ombygning grundet vandskade

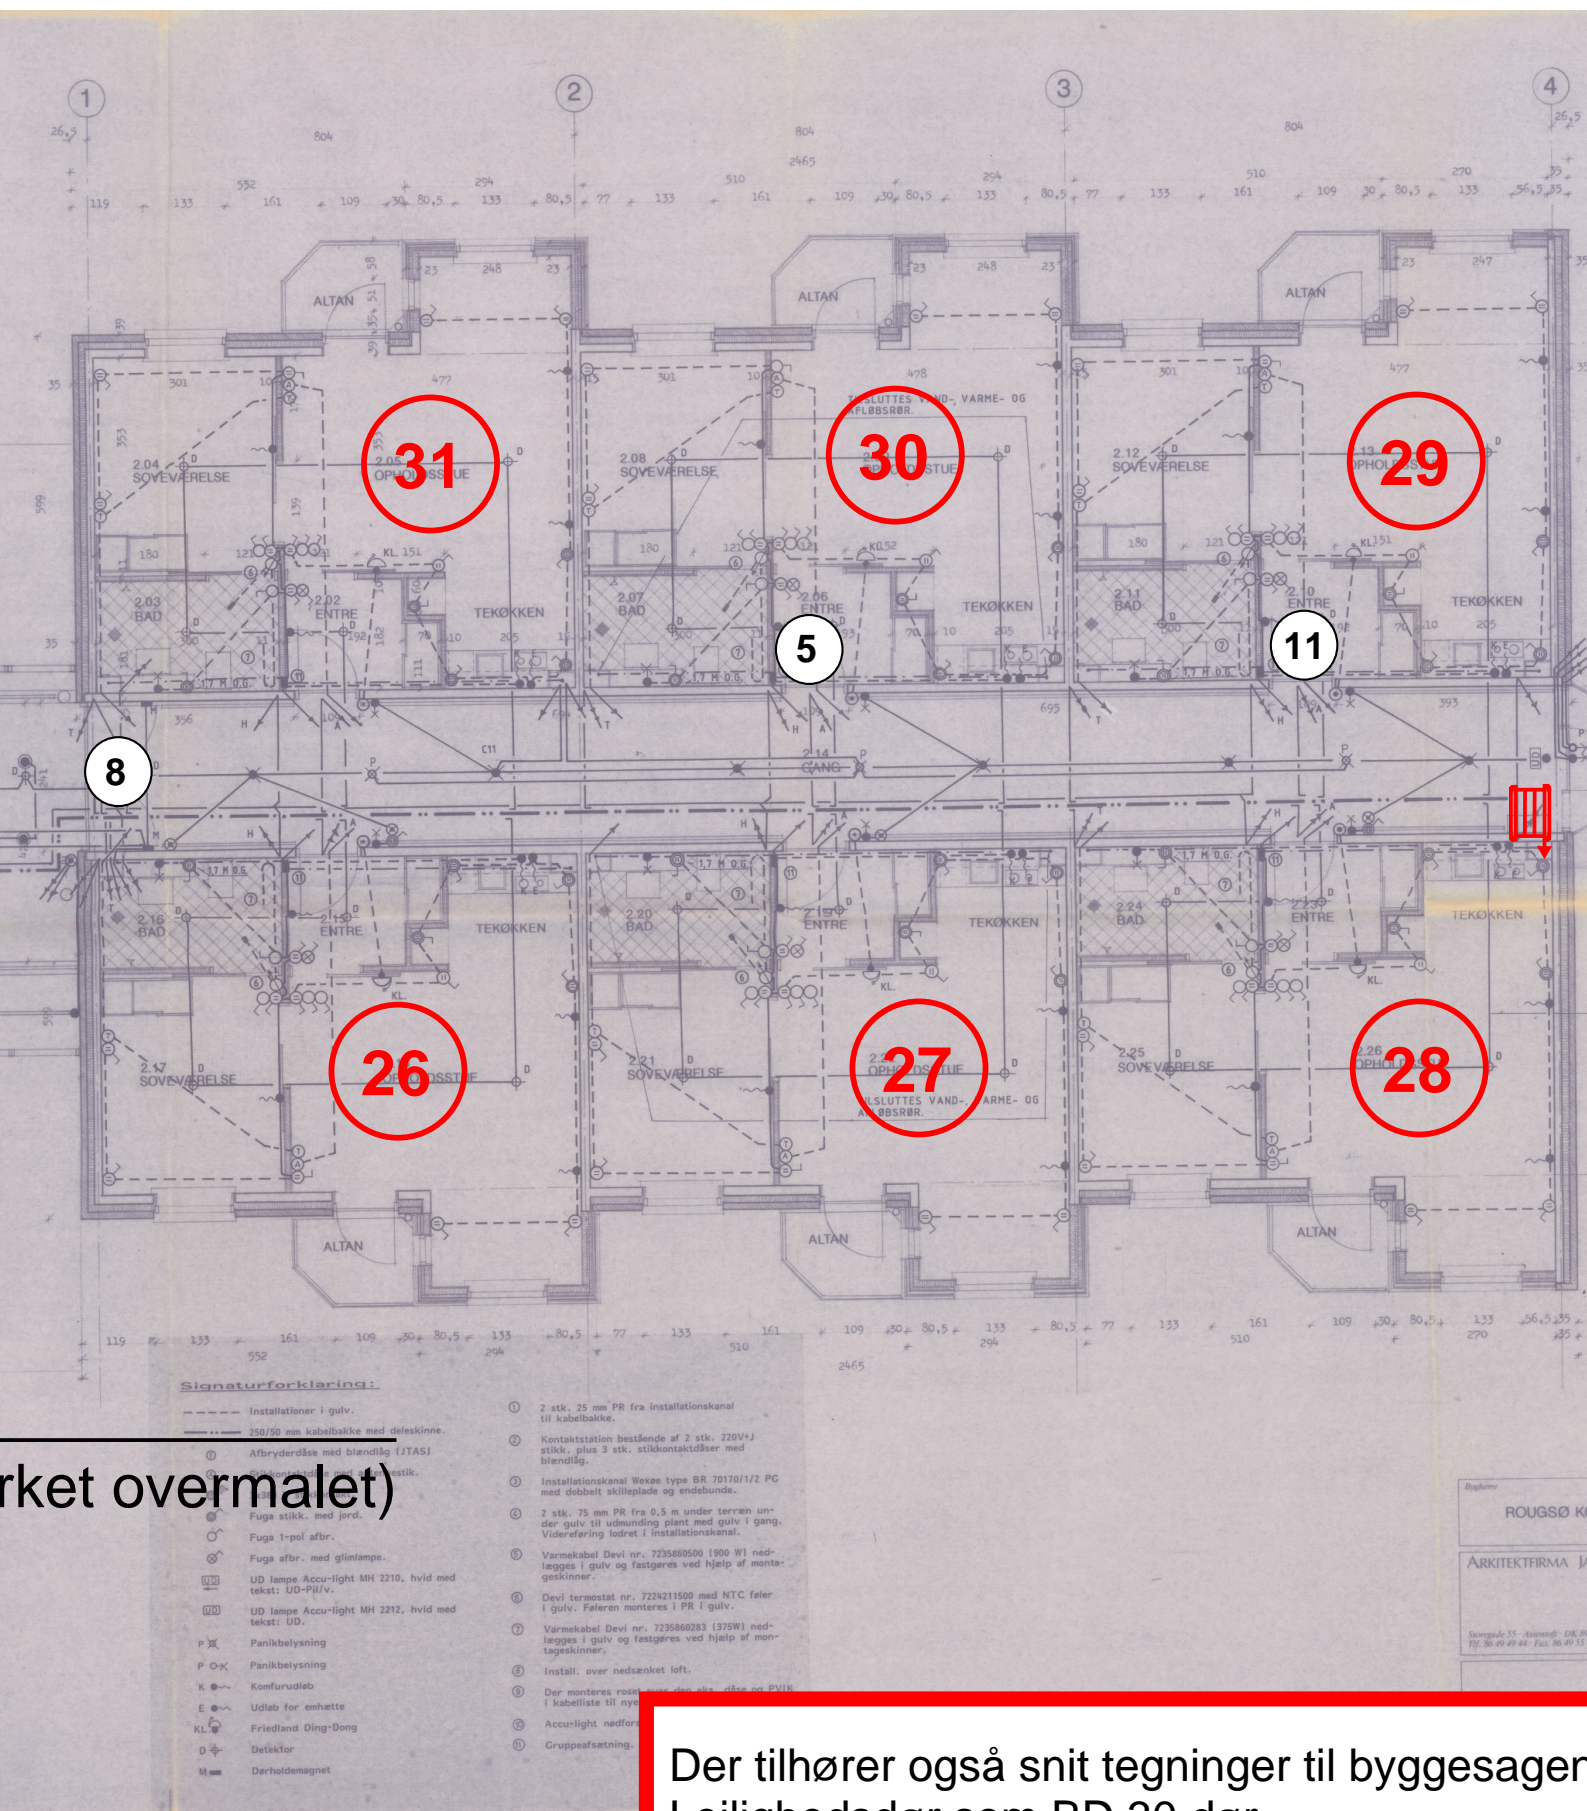
nger fra byggesag 1991 - Bygning 4 - Niveau 1

Der tilhører også snit tegninger til byggesager
Lejlighedsdør som BD 30 dør
Dobbelt stål døre beskrives BS 60 dobbeltdør
Det er oplyst af serviceleder at alle lejlighedsdør

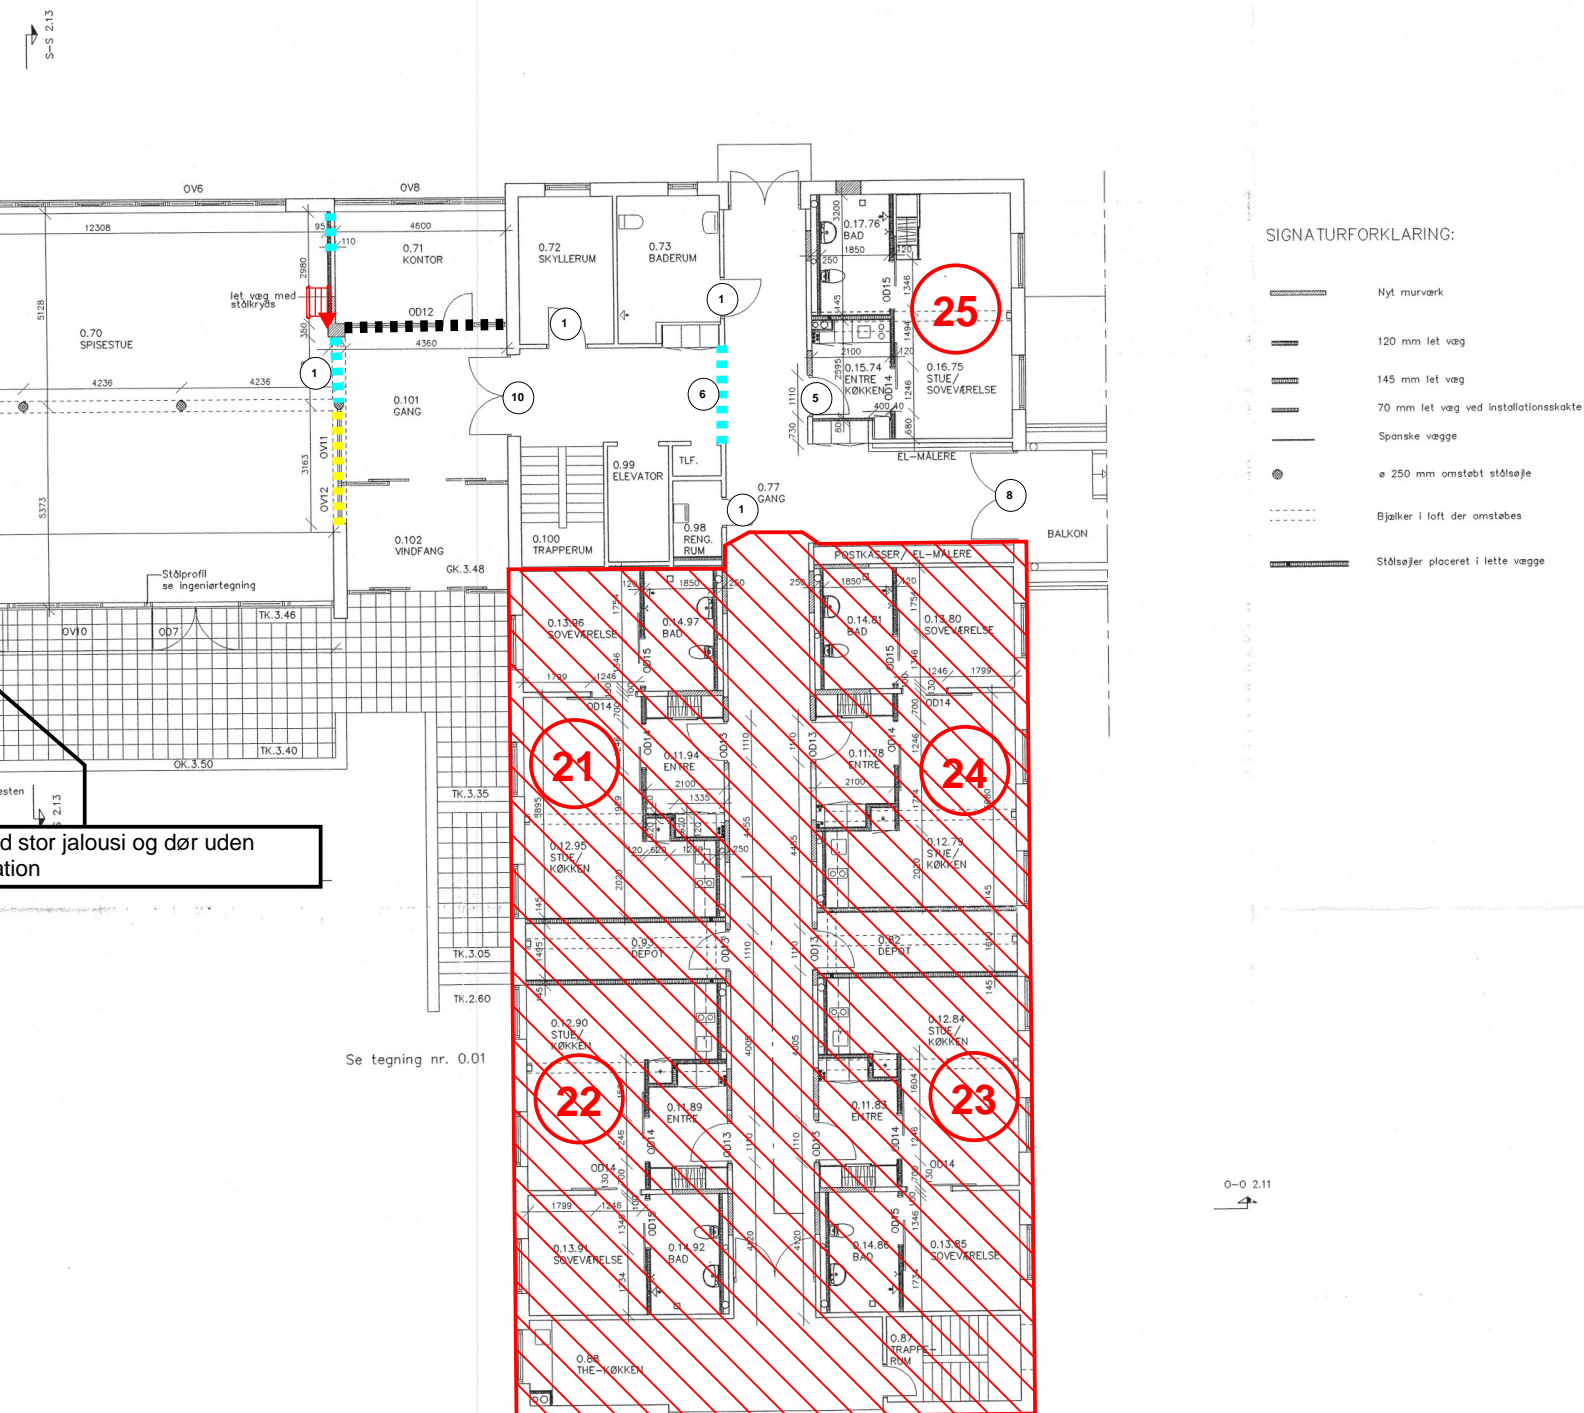
fra byggesag 1997 - Bygning 1, 2 og 3 - Niveau

- 6 Brandklassifikation ukendt (mærke overmalet) på AB DL
- 8 Dobbelt ståldør på AB DL
- 10 Brandklassifikation ukendt (mærke overmalet) med åbningscense

Område under ombygning grundet brand
