**Notat****Norrdjurs Kommune  
Brandgennemgang af  
Plejecenter Farsøhthus  
Brandteknisk notet**

Projekt nr.: 10403629  
Dokument nr.: 1230697081

## 1 Indledning

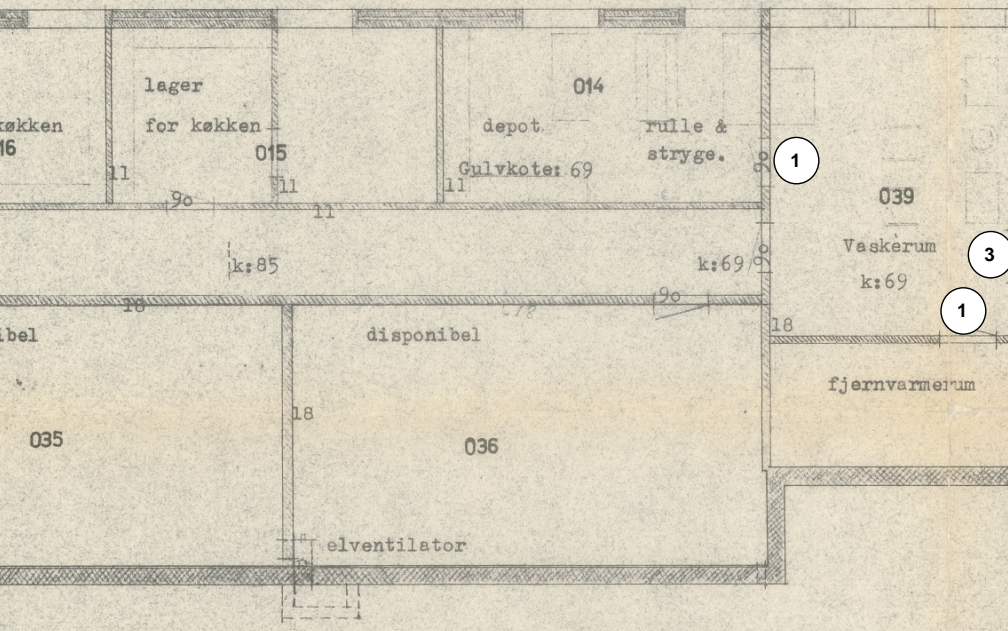
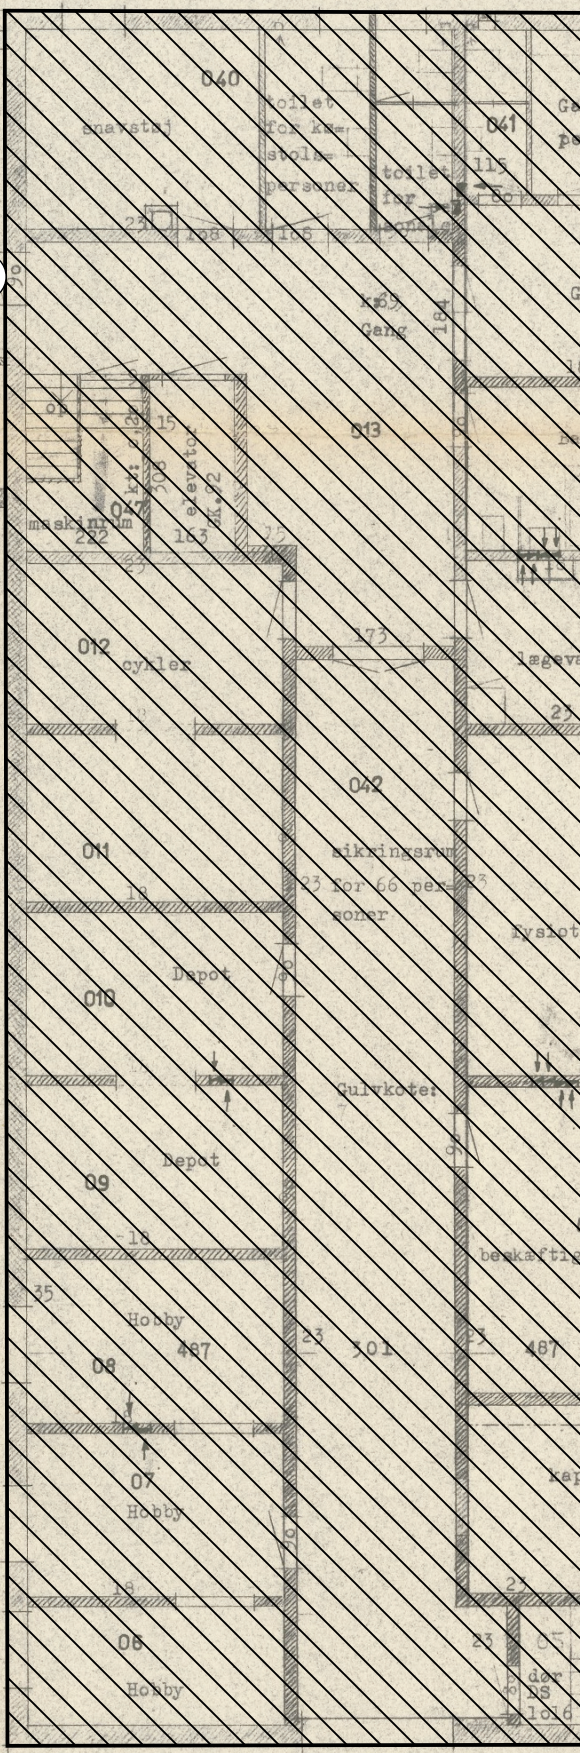
# ... fra byggesag 1965 - Bygning 1, 2 og 3 - Niveau

I bygning 1 og 2 er der rigtig mange døre som ikke har nogen brandmæssig klassifikation (se bilag 3). Selv om det meste af bygningerne er ombygget i 1997, er de gamle døre genbrugt. De brandmæssige adskillelser i disse bygninger er derfor mangelfuld.

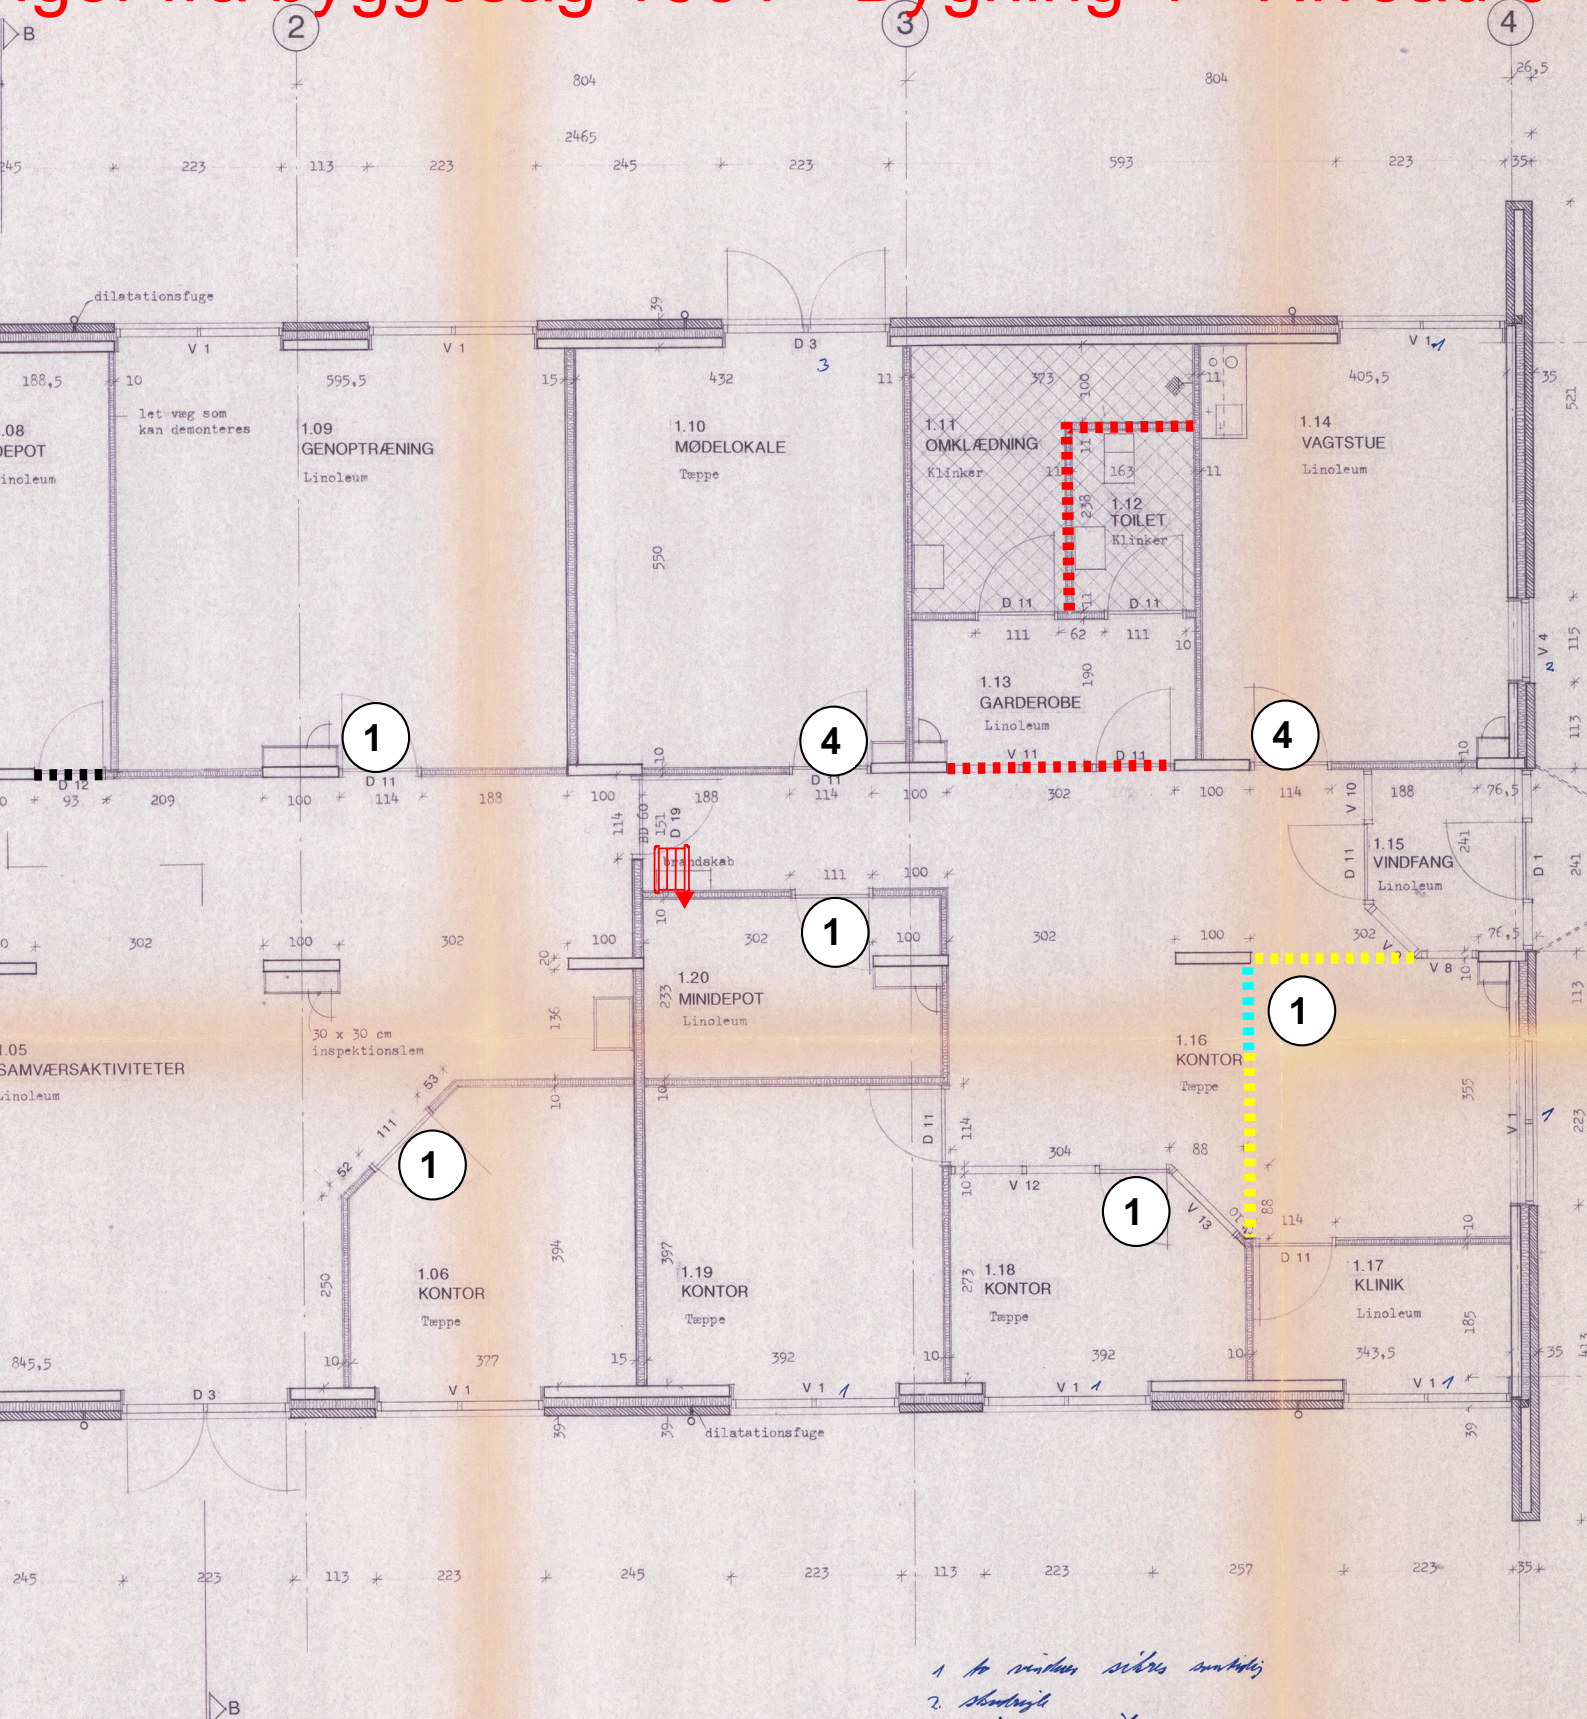
# Angivelser fra byggesag 1991 - Bygning 4 - Niveau 0

1. for mindre sikkerhed  
 2. Skubdør  
 3. Møgle i vindue

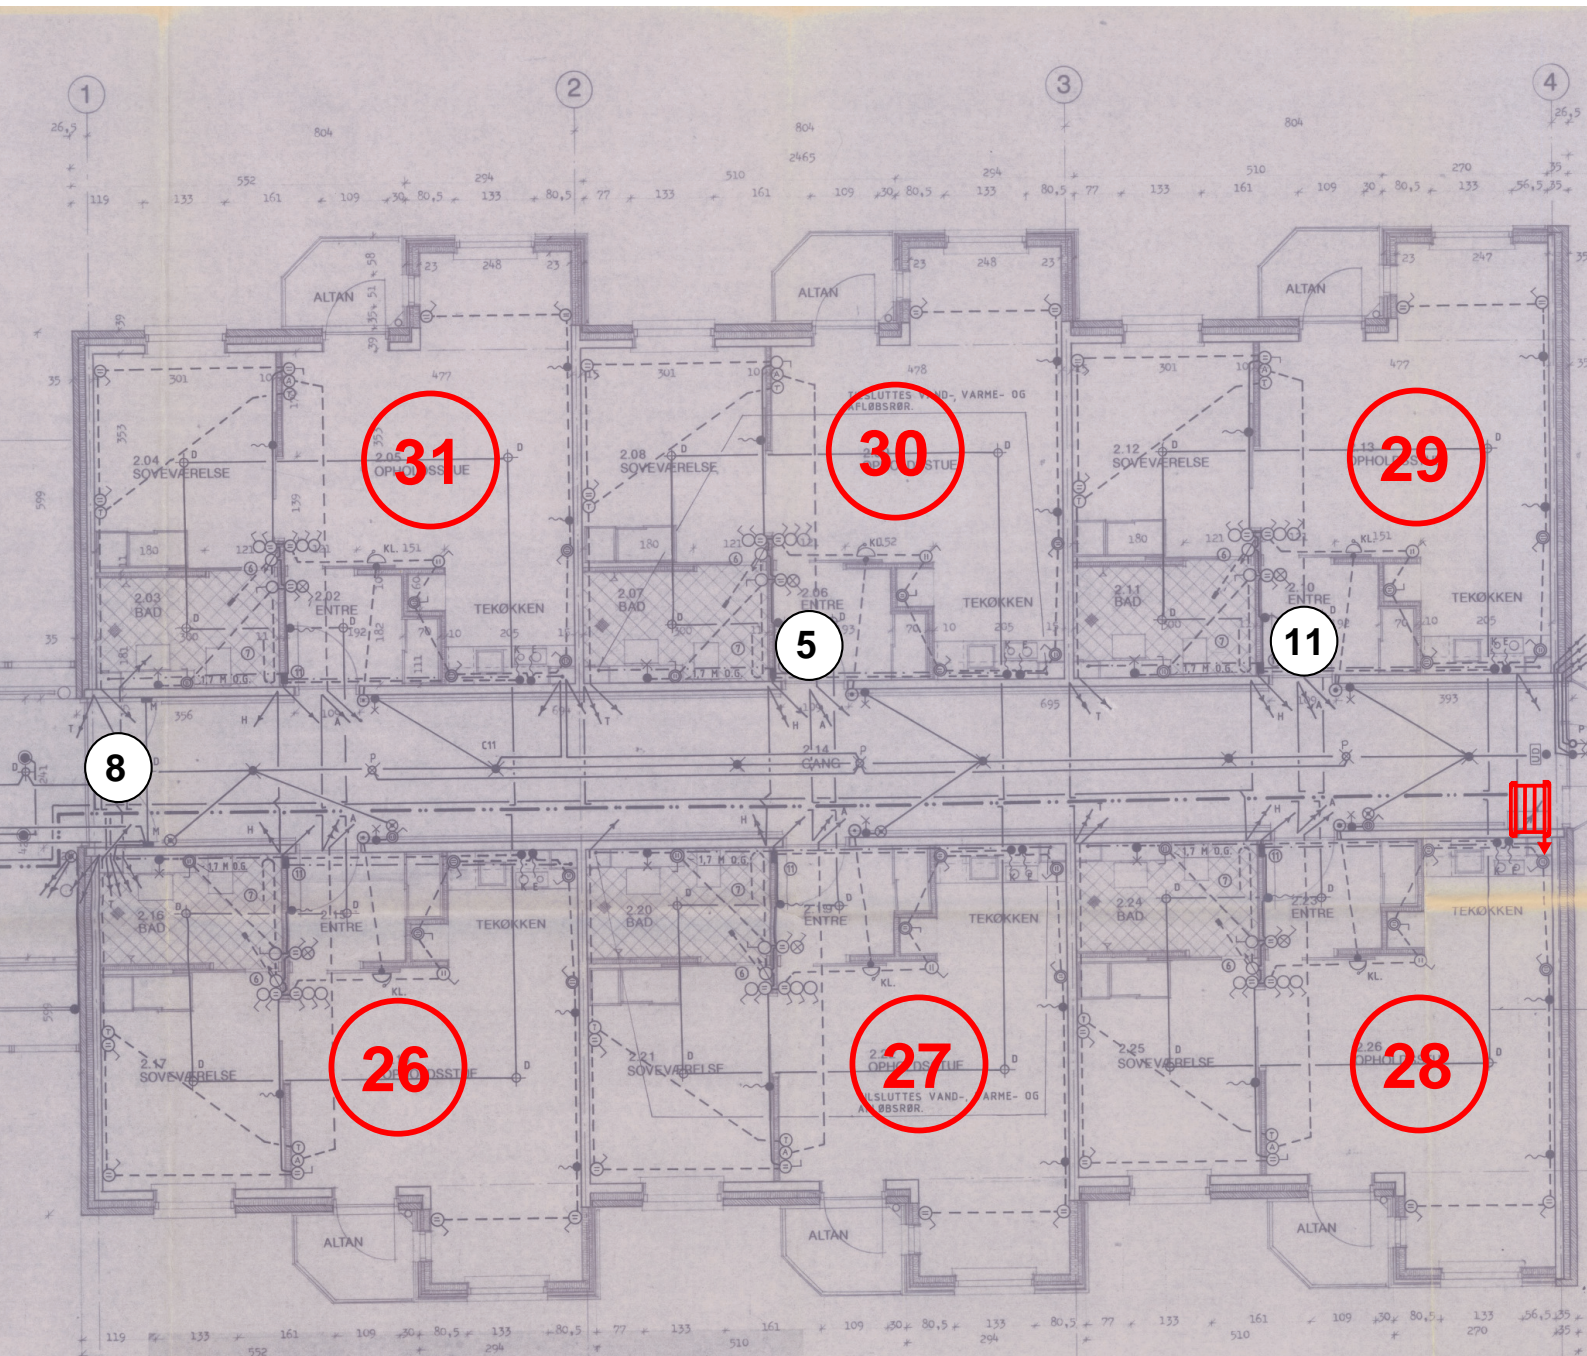
# Plancher fra byggesag 1991 - Bygning 4 - Niveau 1

Der tilhører også snit tegninger til byggesager  
Lejlighedsdør som BD 30 dør  
Dobbelt stål døre beskrives BS 60 dobbeltdør  
Det er oplyst af serviceleder at alle lejlighedsd

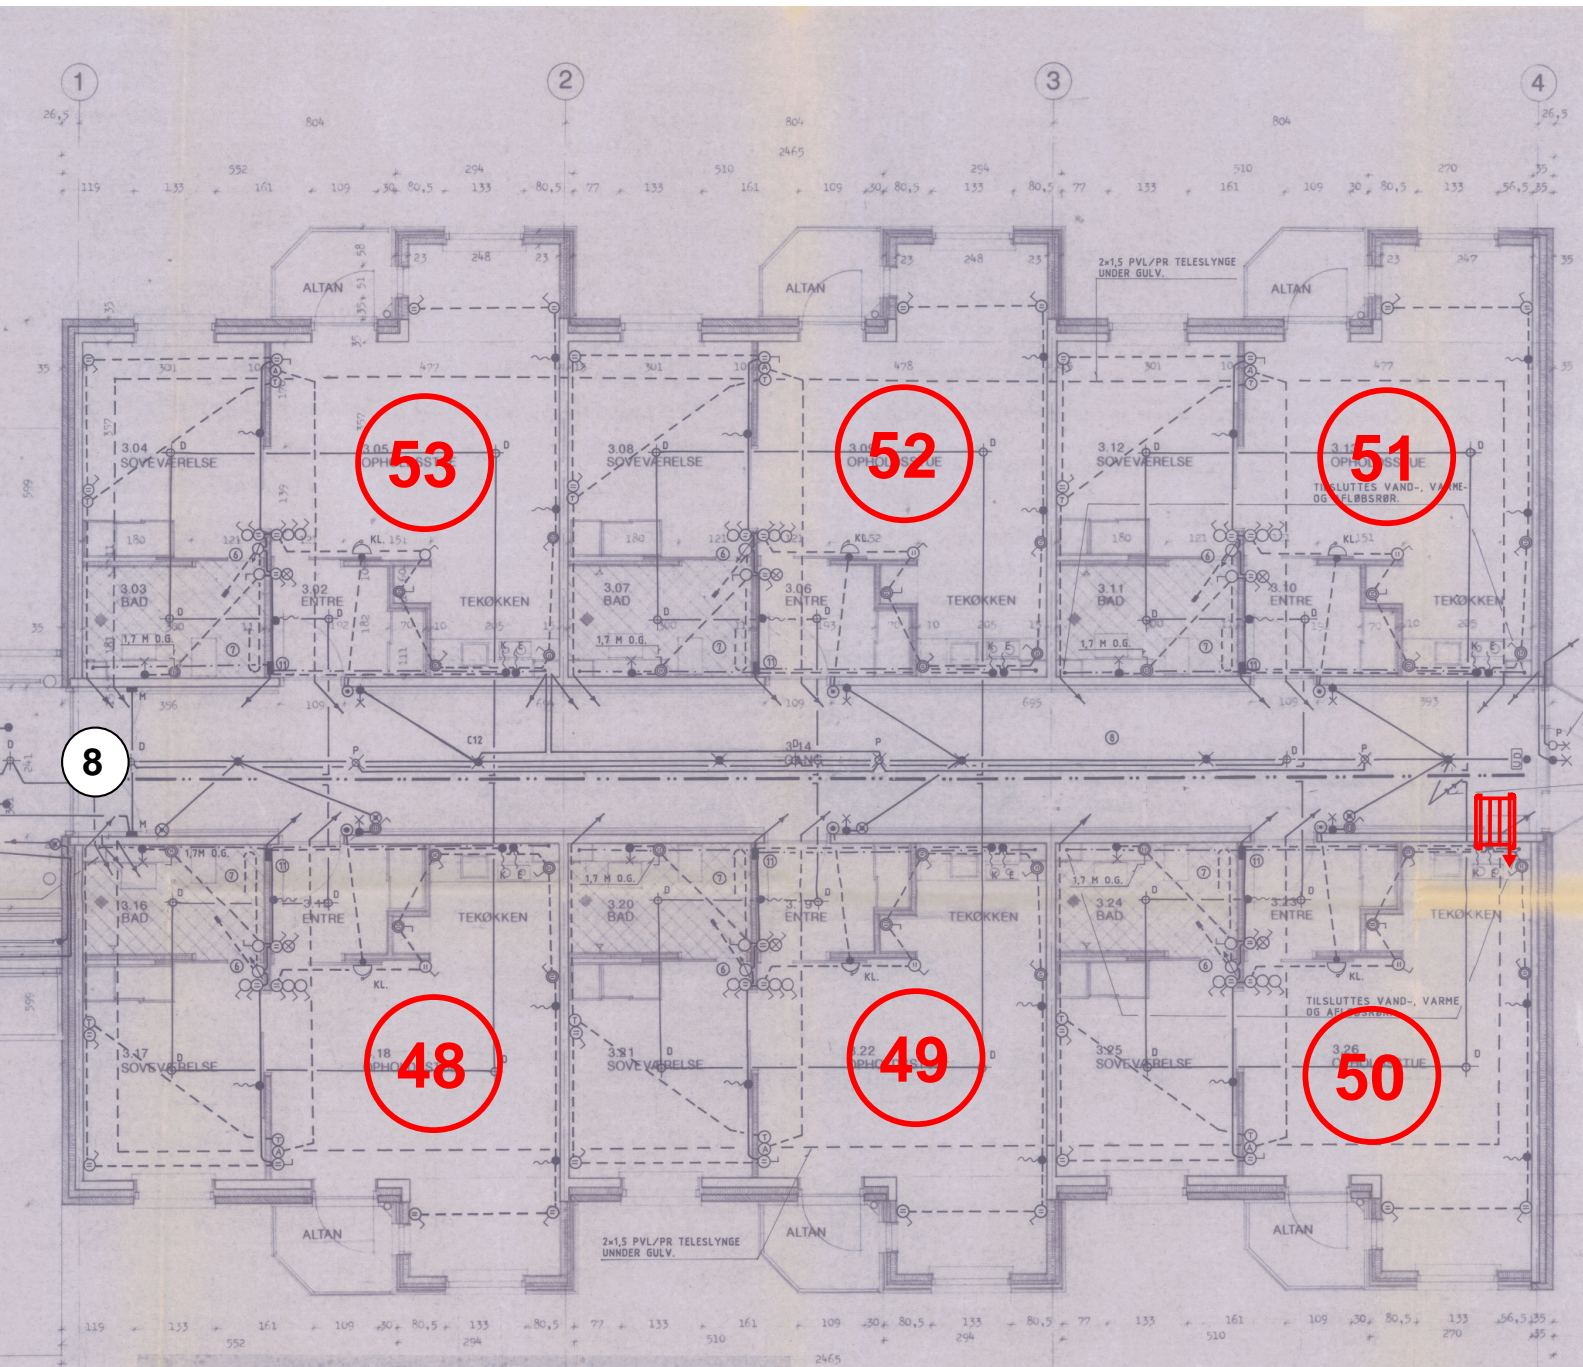
# Anger fra byggesag 1991 - Bygning 4 - Niveau 2

Der tilhører også snit tegninger til byggesagen  
Lejlighedsdør som BD 30 dør  
Dobbelt stål døre beskrives BS 60 dobbeltdør  
Det er oplyst af serviceleder at alle lejlighedsdøre

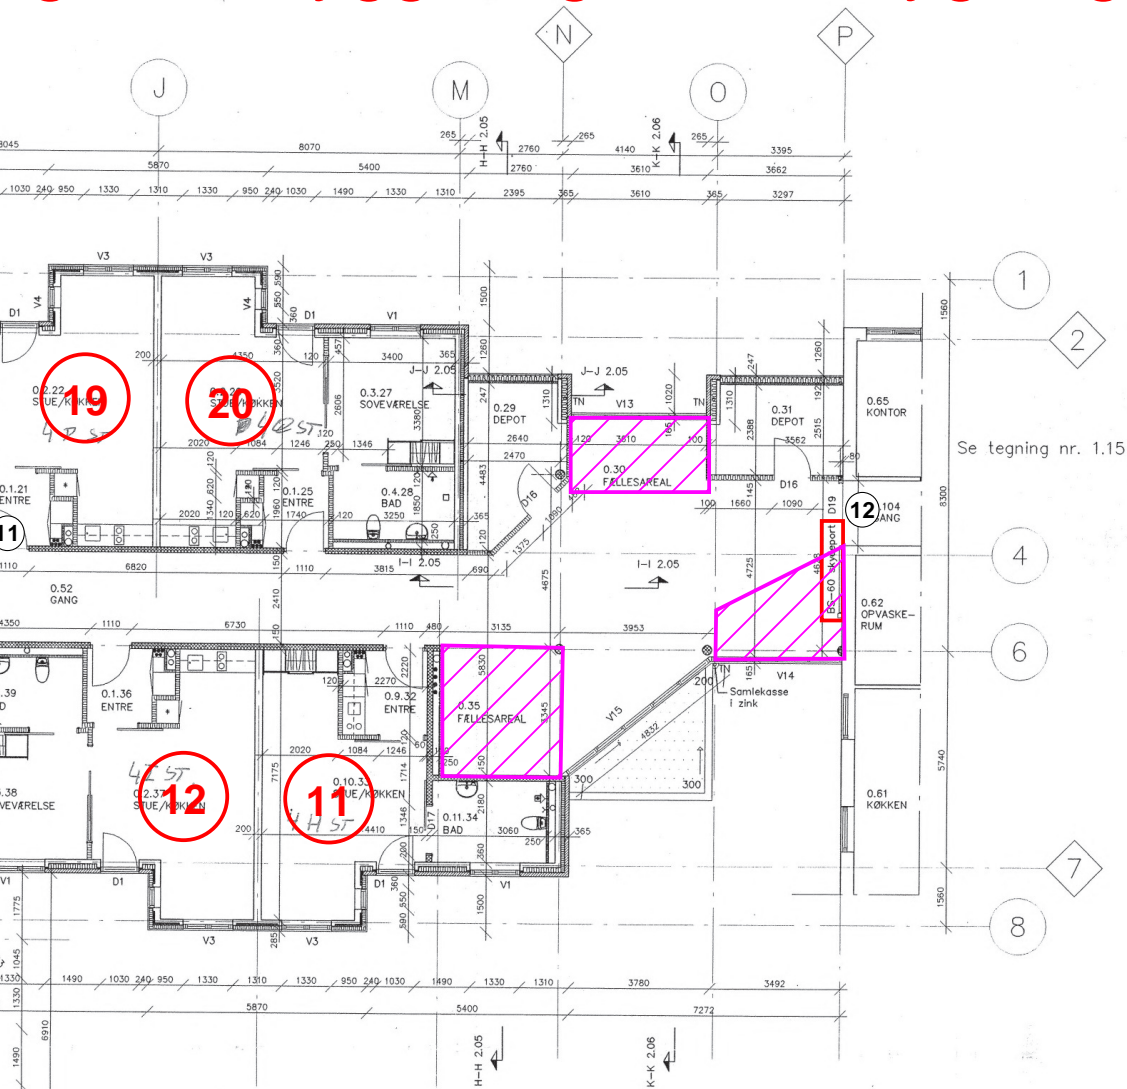
# Anger fra byggesag 1997 - Bygning 5 - Niveau 1

Samme problematik findes på niveau 1 i bygning 5 (beboerrum 11, 12, 19 og 20). Her skyldes det dog at brandskydeporten mod bygning 2, ikke er udført med en gående dør. Det fremgår af [BR 95, 1995], kap. 6.5.5, stk. 4, at skydedøre ikke medregnes som flugtveje. Derved har beboerrummene 11, 12, 19 og 20 kun flugtvej i en retning.

Dette kan eksempelvis løses ved at etablere en brandskydeport med en gående dør.

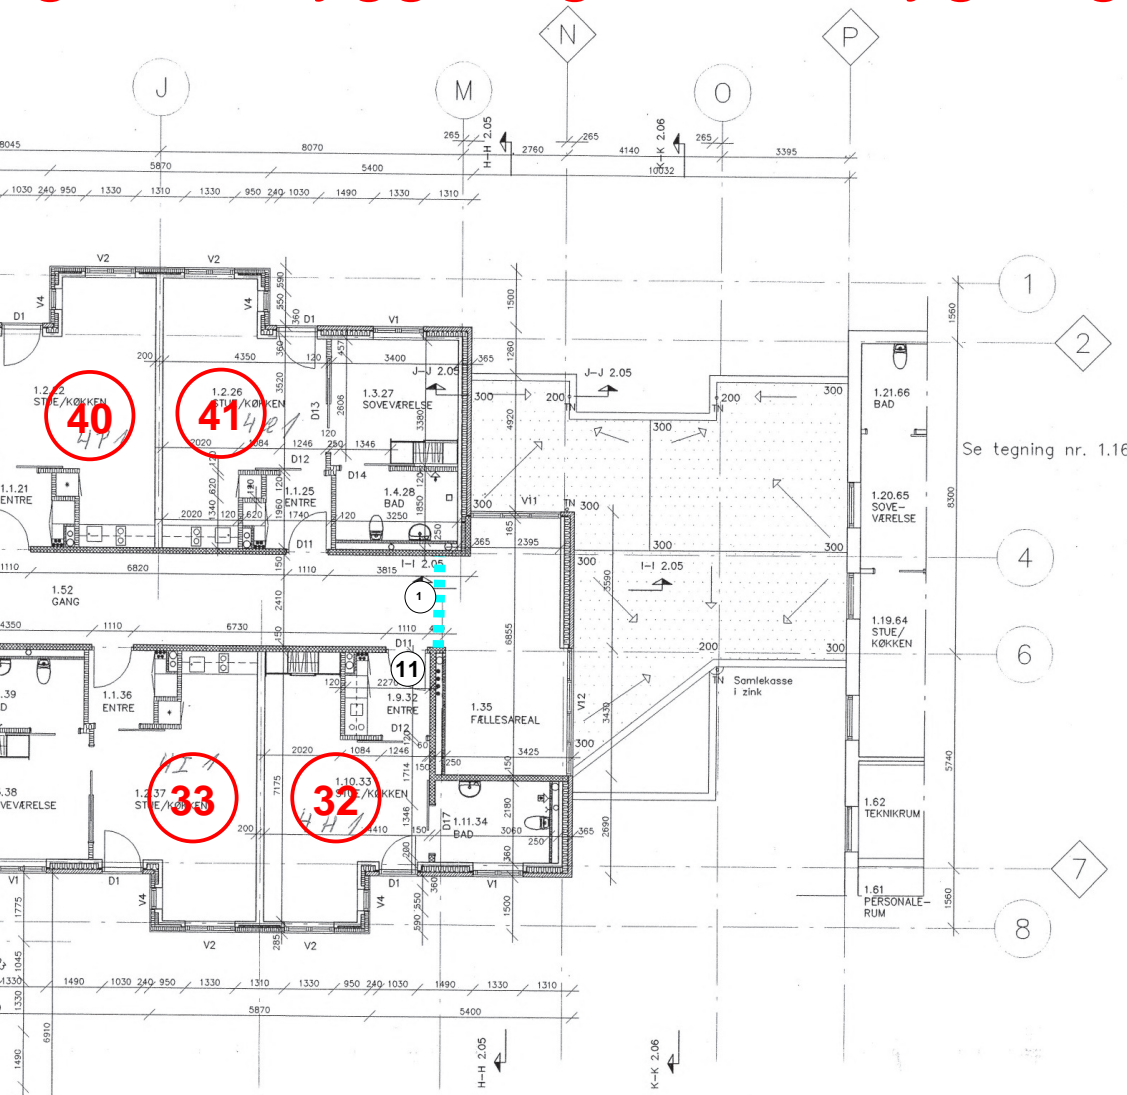
# Angiver fra byggesag 1997 - Bygning 5 - Niveau 2

Som udgangspunkt skal beboerne have adgang til en flugtvejsgang som i modstående retning fører til en flugtvejstrappe. Dette er dog ikke tilfældet på niveau 2 i bygning 5. Her er der 4 beboerrum (32, 33, 40 og 41) som har adgang til flugtvejsgang som alene fører i en retning mod en flugtvejstrappe. Dette er ikke i overensstemmelse med kravene i [BR 95, 1995], afsnit 6.5.2, stk. 1.
