Skovbørnehaven, Grenaa - Regnvandshåndtering – Supplerende notat

Projektnavn **Skovbørnehaven, Grenaa - Regnvandshåndtering**
Projekt nr. **1100059311**
Kunde **Velfærdssekretariatet, Norddjurs Kommune**
Notatnr. **2**
Version **1**
Dato **04-10-2024**
Til **Velfærdssekretariatet, Norddjurs Kommune**
Fra **Rambøll, Forsyning og klimatilpasning, Aarhus**
Kopi til **-**

Entreprenørundersøgelse af eksisterende kloakforhold

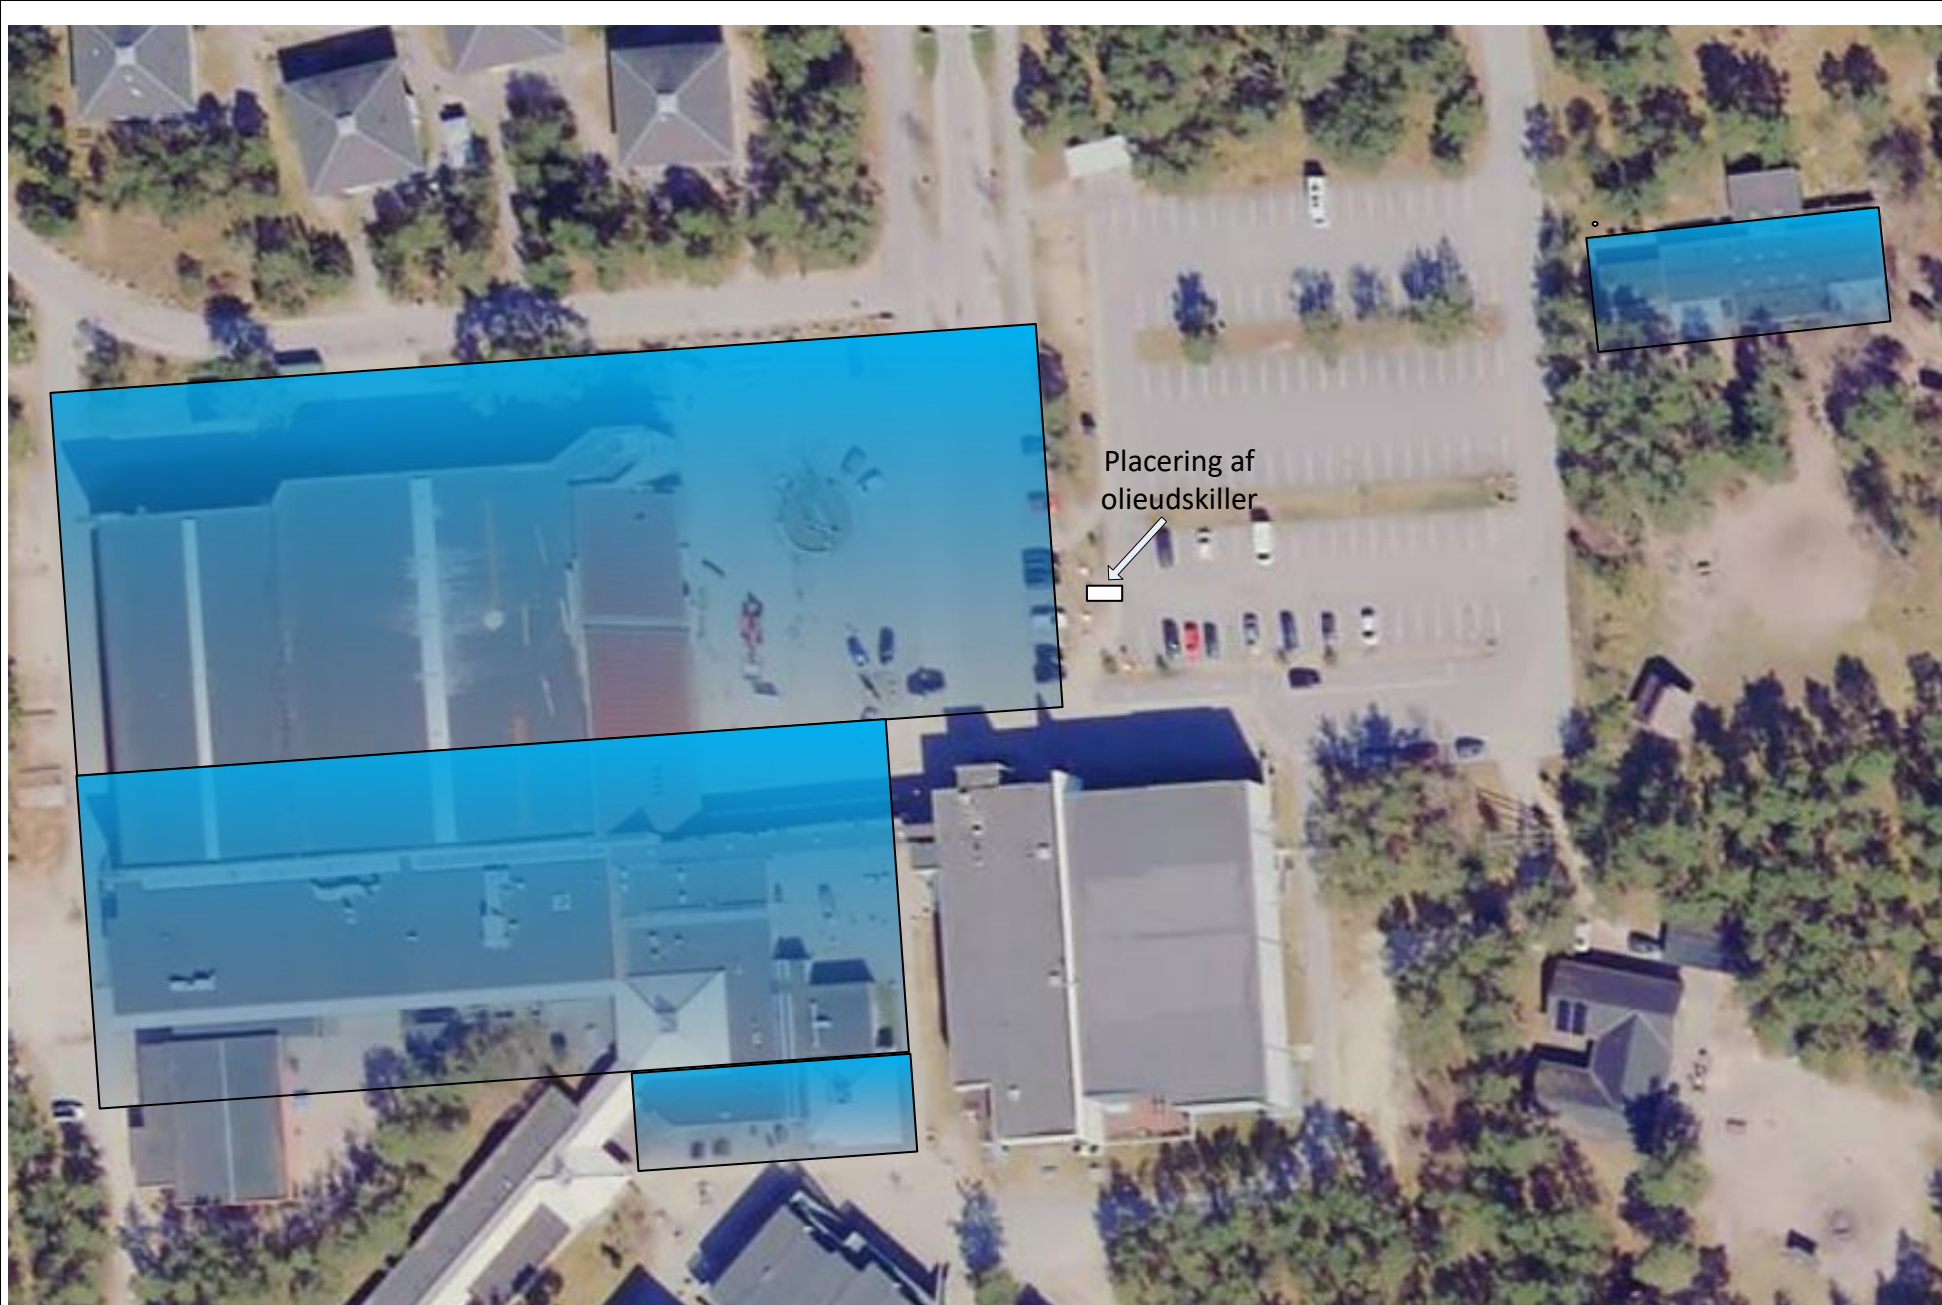
Placering af olieudskiller

Foreløbig resultat af undersøgelse af kloakken. Afrapporteret via telefon d. 17-07-2024

Der er ikke fundet brønde på nordlig side af bygningen, så det er ikke bekræftet, at tilbygning ledes til faskine. Der gøres pt. ikke mere ved dette.

Regnvandsbrønd uden sandfang er lokaliseret. Forventeligt er den oprindelig bygning tilkoblet denne. Dette er ikke bekræftet, da taget er fladt og regnvand derfor føres ned indvendigt. For at bekræfte afløbet skal man op på taget og der skal tilføres sporstof. Denne undersøgelse afventer.

Spildevandsbrønd lokaliseret

Afløb fra oprindelige overdækninger ledes ud på jorden

Spildevandsbrønd forsøges lokaliseret

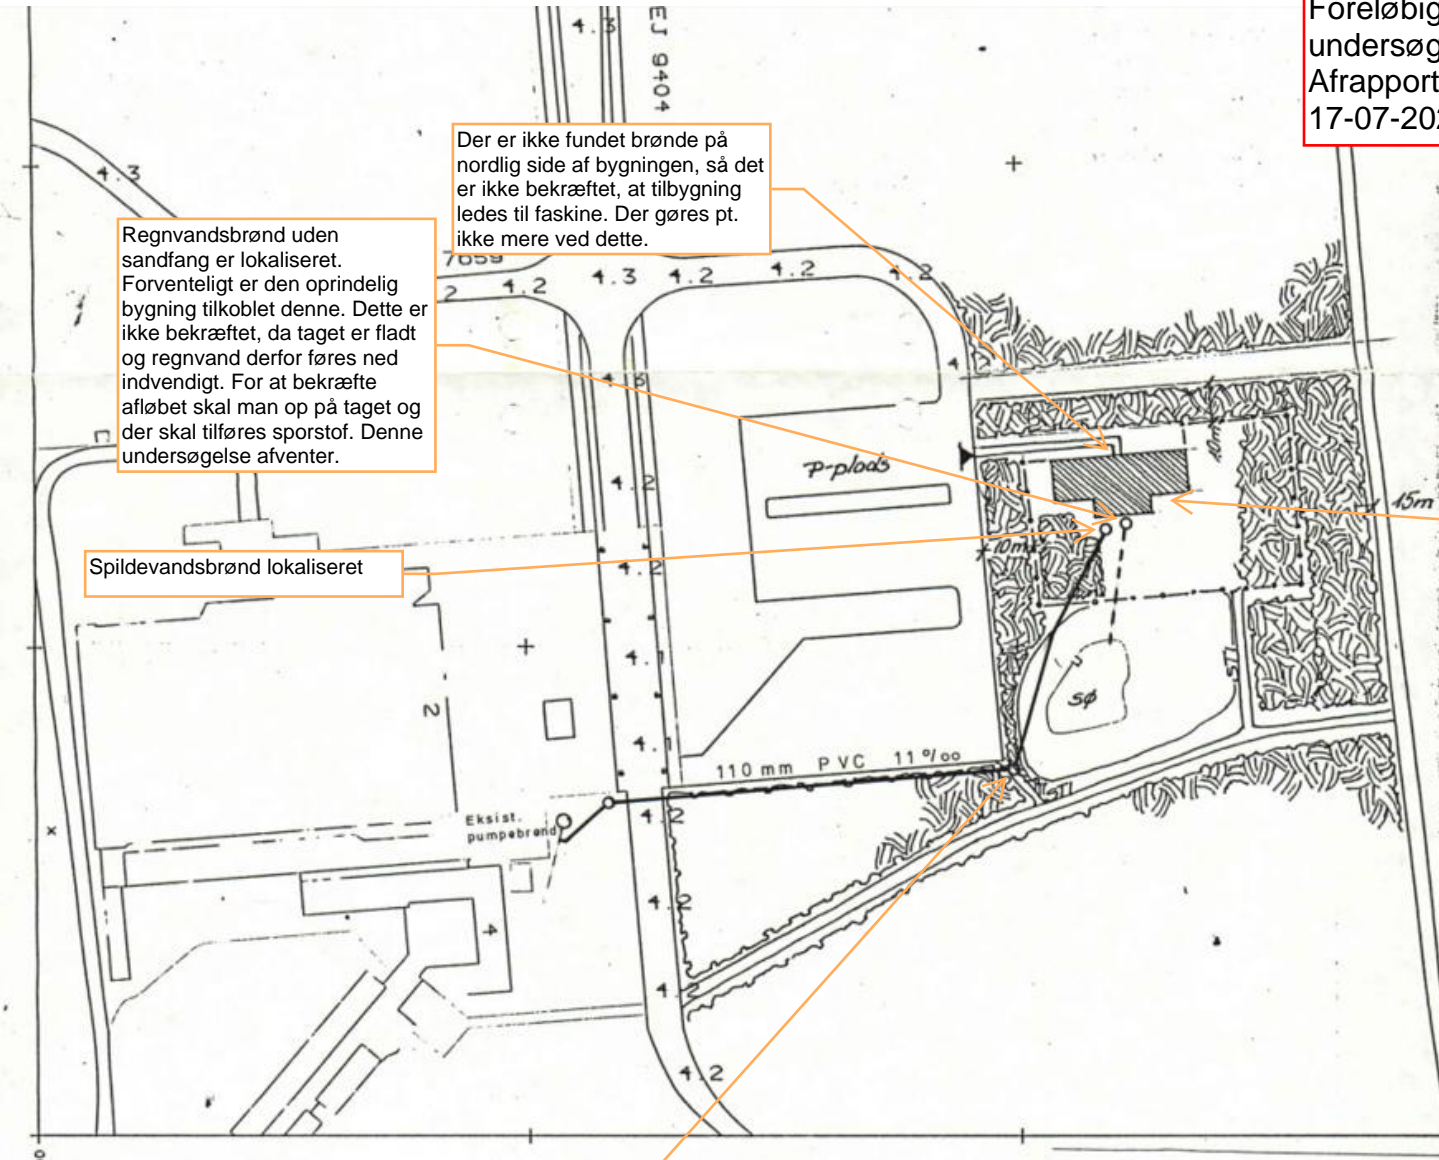
Foreløbig resultat af undersøgelse af kloakken. Afrapporteret via telefon d. 17-07-2024

Generelt: Regnvandssystemet er vand- og sandfyldt og det gør det problematisk at se noget på TV-inspektionen. Der er derfor især anvendt sonde og afsætning på terræn

Det undersøges, om den er sløjfet. Dæksel er umiddelbart ikke synligt

Brønd R6 findes

Er fulgt indtil ca. 1 m ind på børnehavens arealer. Retningen af ledningen peger mod vådområdet

Brønd R5 findes. Det afklares, om ø300 mm bt ledning fra R4 findes

Det undersøges, om brønd R4 findes. Der laves en farvestofundersøgelse for at se, om der er afledning ned tilbrønd R5

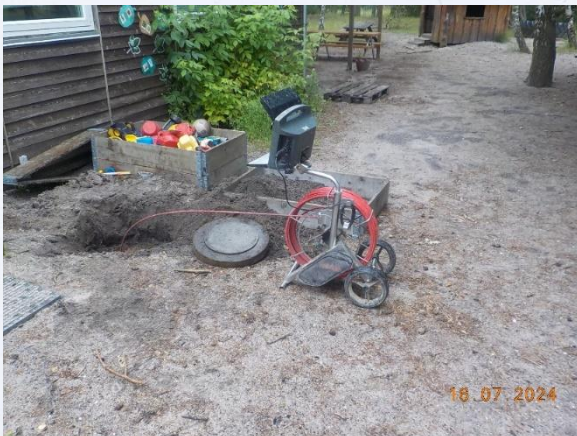
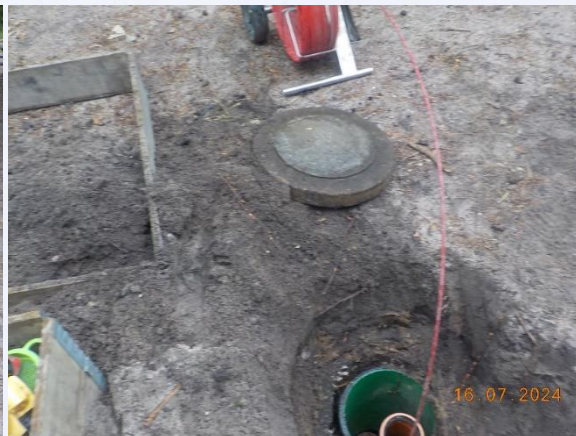
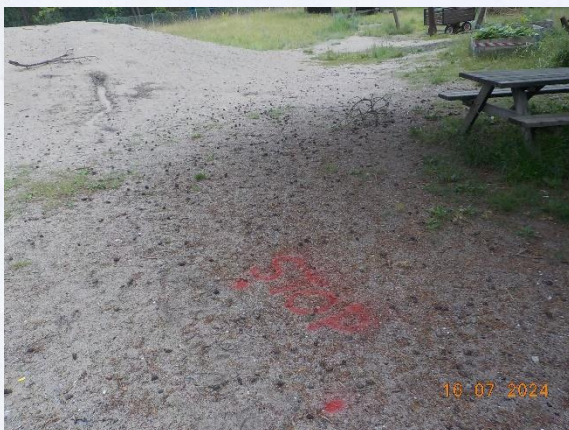
Brønd til regnvand.

På tegninger af den seneste udvidelse mod nord, viser tegninger en brønd til regnvand, og at det derfra løber til faskiner. Der er fundet en brønd hvor tegning viser, så regnvandet bliver ledt til faskiner

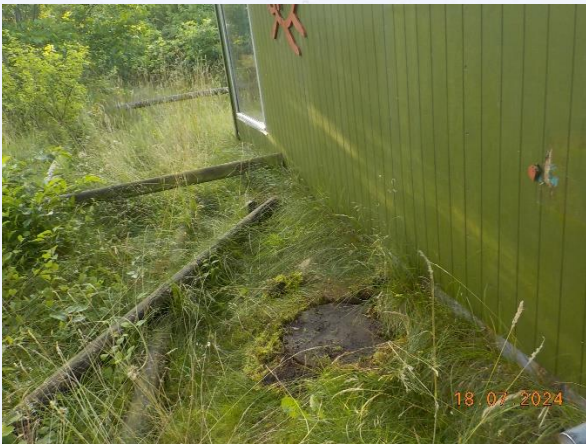
Brønd på nordside af seneste tilbygning.

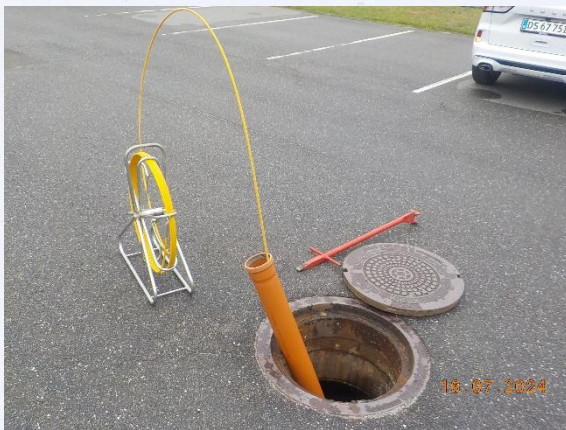
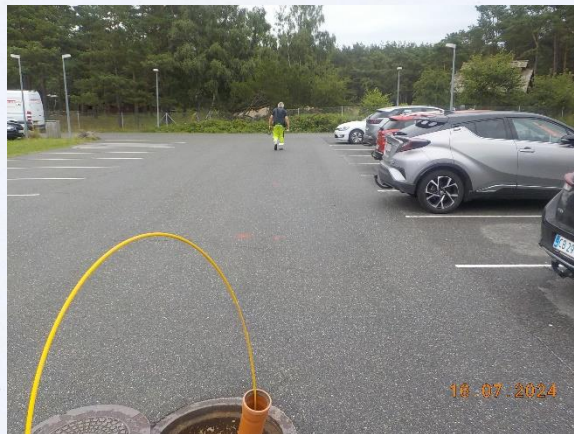
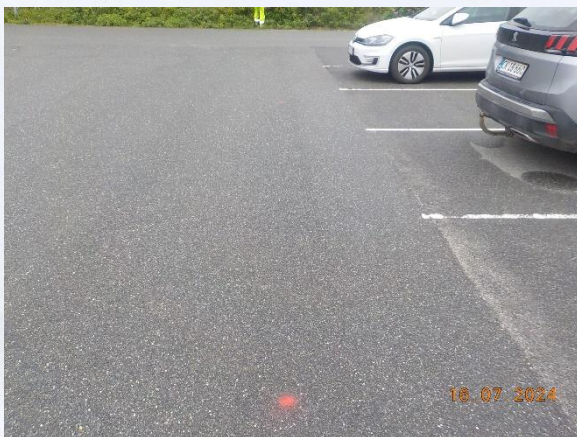
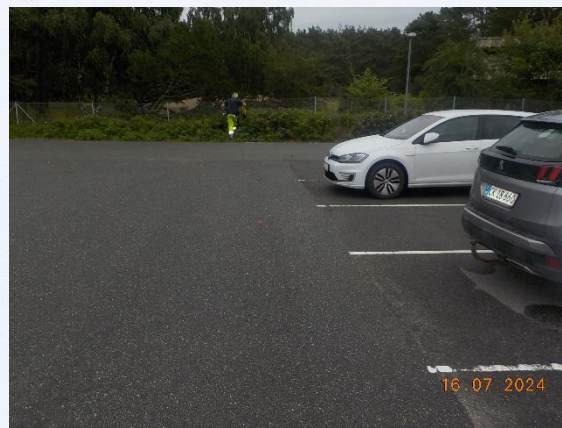
For at finde ud af hvor meget regnvand der stadig bliver afledt til området hvor søen var, ledte vi efter den brønd benævnt R4 på tegning. Den blev fundet, men med noget ændrede tilløb.

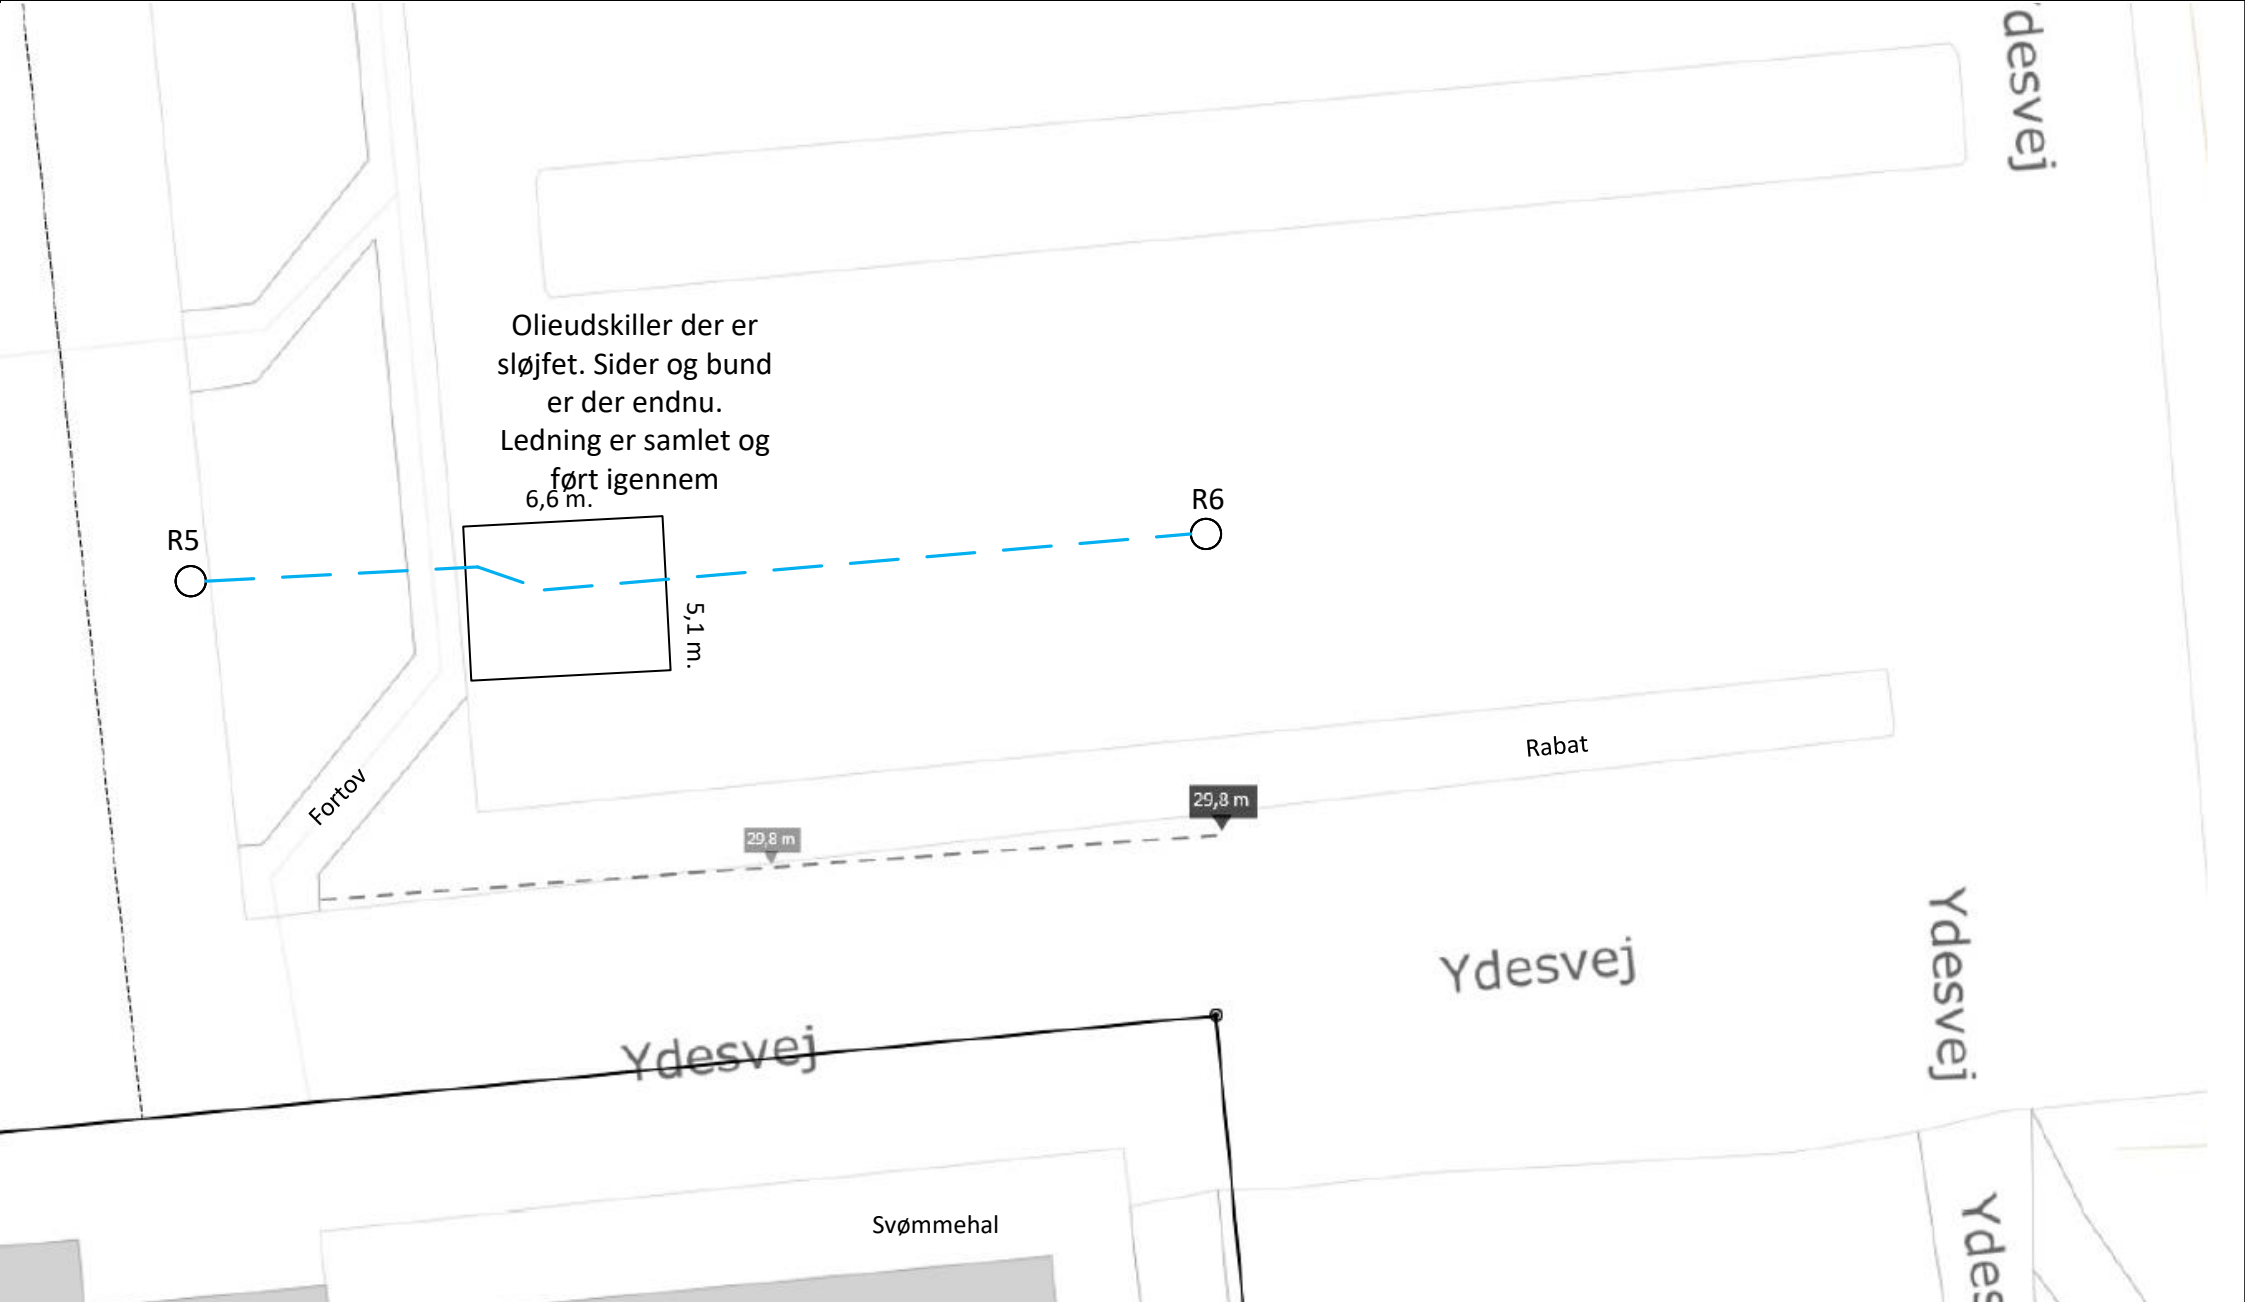
Lyngby Entreprenør ApS Askhøjvej 12 Lyngby 8570 Trustrup Tlf.: 86 33 46 90 Mobil: 23 32 25 70 CVR.: 3693 3070	Adresse Ydesvej 2, 8500 Grenaa				
	Matr.nr.				
	Tegning af: Sløjfet olieudskiller				
Dato : 24-09-2024	Form A4	Målestok 1:250	Tegnet af: PS	Rev.: 1.0	Dato: 24-09-2024
Ydesvej 2 Olieudskiller.vsdX					Side :
