# Notat

## Screening for overfladevand og terrænnært grundvand på foreslåede placeringer af nye plejecentre

Byg og Miljø har ved hjælp af klimafagssystemet SCALGO screenet de fire foreslåede placeringer af nye plejecentre og et nyt hjerneskadecenter / hjerneskade- og demenscenter, som fremgår af ældrebolighandlingsplanen. Der er screenet for risiko for oversvømmelser fra overfladevand og grundvand. Desuden er der foretaget en foreløbig vurdering af eventuelle nødvendige foranstaltninger, som skal belyses nærmere. De fire lokaliteter er placeret i henholdsvis Auning og Grenaa.

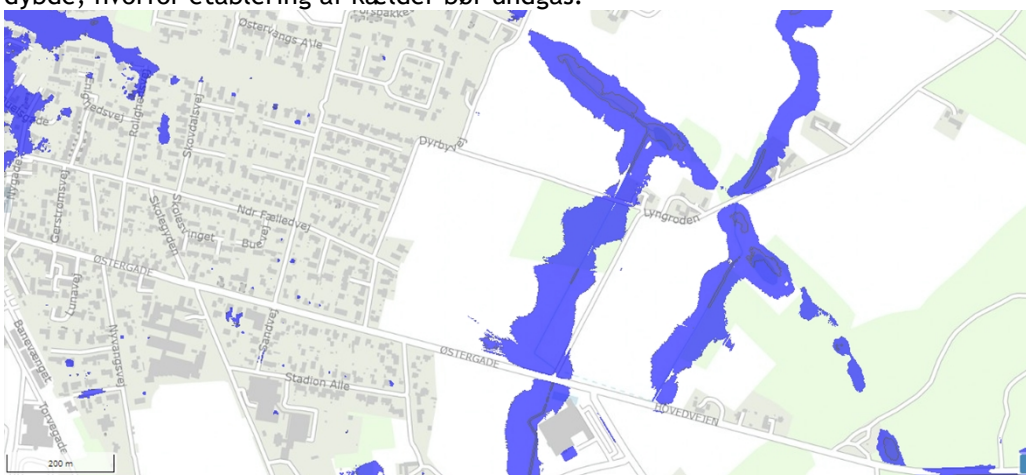
Nedenfor vises terrænnært grundvand i området. De større markeringer følger eksisterende vandløbs- og grøftestruktur og er derfor en del af gældende lokalplan. Det terrænnære grundvand findes i 1,3 meters dybde, hvorfor etablering af kælder bør undgås.

Figur 4: Median klimascenarie - terrænnært grundvandsstand i 1 meters dybde over jordoverfladen

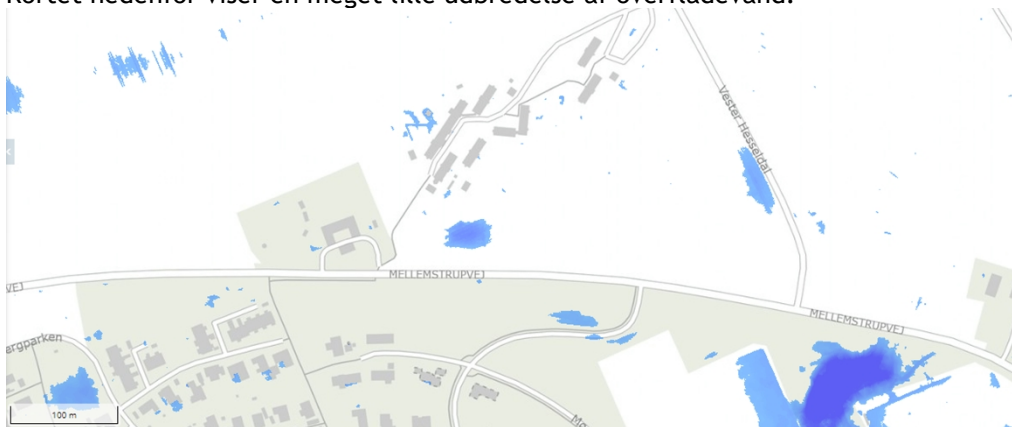
Kortet nedenfor viser en meget lille udbredelse af overfladevand.

Figur 5: Skybrudskort visende 15 mm nedbør med 10 cm vand på terræn

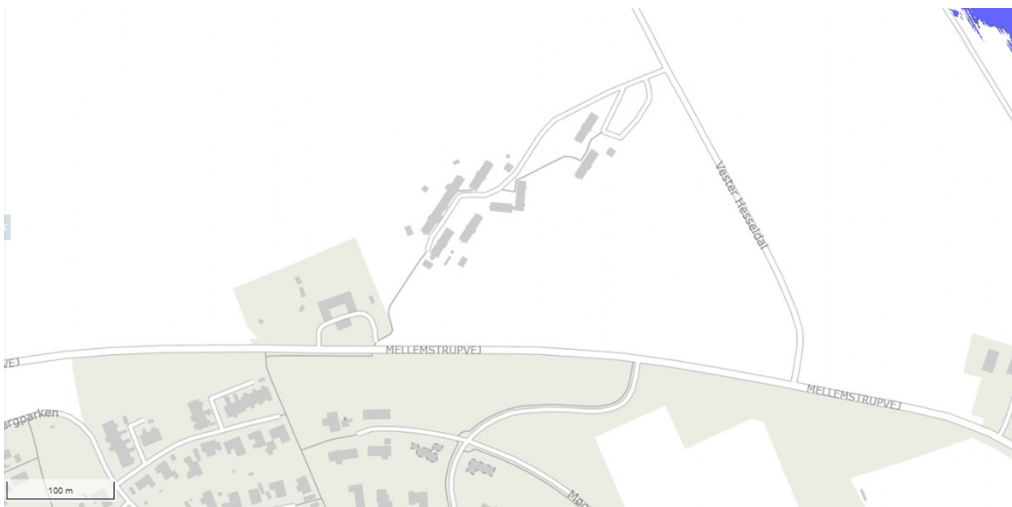
Kortet nedenfor viser at terrænnært grundvand ikke er et problem på arealet. Det terrænnære grundvand findes i 3 meters dybde.

Figur 6: Figur 4: Median klimascenarie - terrænnært grundvandsstand i 1 meters dybde over jordoverfladen
