# Notat

## Kajanlæg på Anholt havn

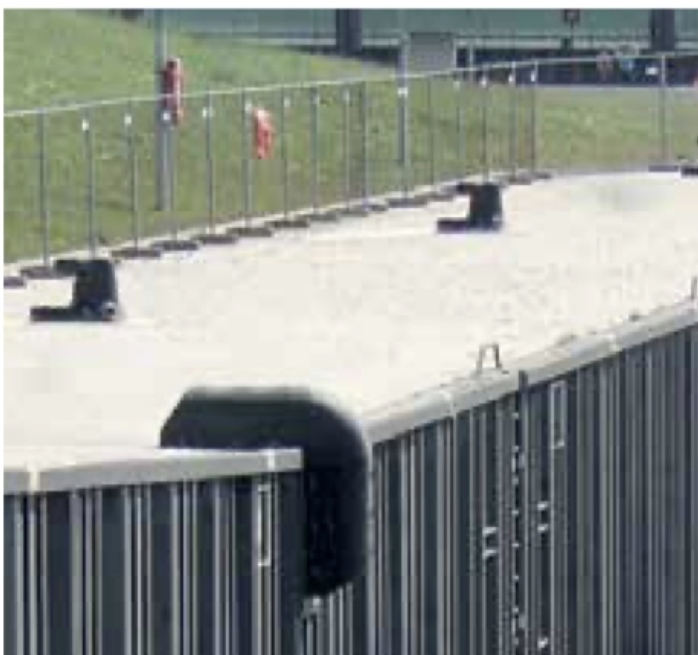
Figur 1 PU Hjørnendener 300x300 mm placeret med 5 meters mellemrum

Anholt Havns løsning er at etablere en række fendere på kajen. Fenderløsningen består dels af PU-hjørnendere, der monteres på kajkanten og DD-fendre, der monteres på siden af kajen.

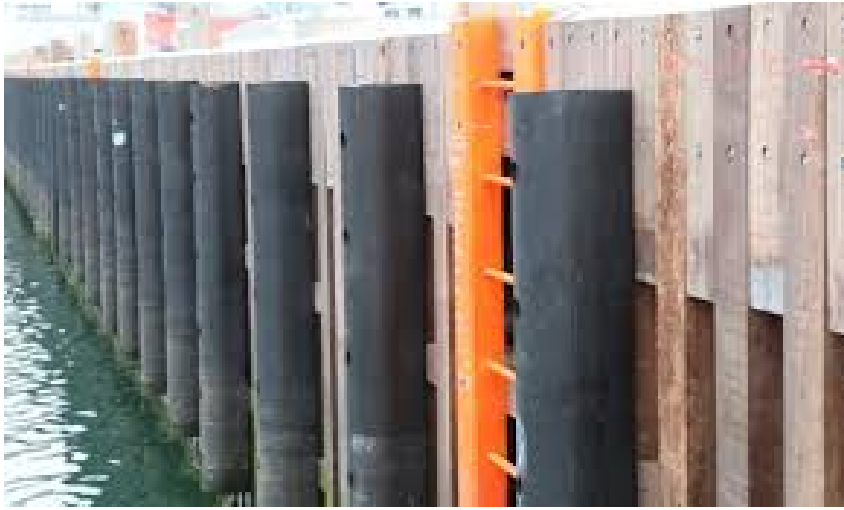
Figur 2 DD-fender 400x400 mm 2.000 mm lange placeret med 2,5 meters mellemrum

DD fender langs kajen sikrer, at færger og færgerens skrog ikke rammer hård beton og dermed får skader. Ved ekstremt højvande ligger færgerens fenderliste over DD fender og kajoversiden. Her vil der være kontakt mellem DD fender og færgerens skrog, hvorved skroget holdes fri af betonforsiden ved kajen. De installerede hjørnefender på toppen af kajen vil sikre, at færgerens fenderliste ikke skraber mod overkanten af betonkanten og får skader. Hjørnefender er afrundede, så de er med til at guide færgerens fenderliste ud ad igen, når vandstanden falder.

DD fenderen er ifølge havnens konsulent dimensioneret, så der er tilstrækkelig tolerance til, at færgerens rampe kan betjenes, men det vil dog være muligt at mindske dimensionerne på fenderne til fx 300x300 mm, hvis dette ønskes.
