Notat

Kajanlæg på Anholt havn

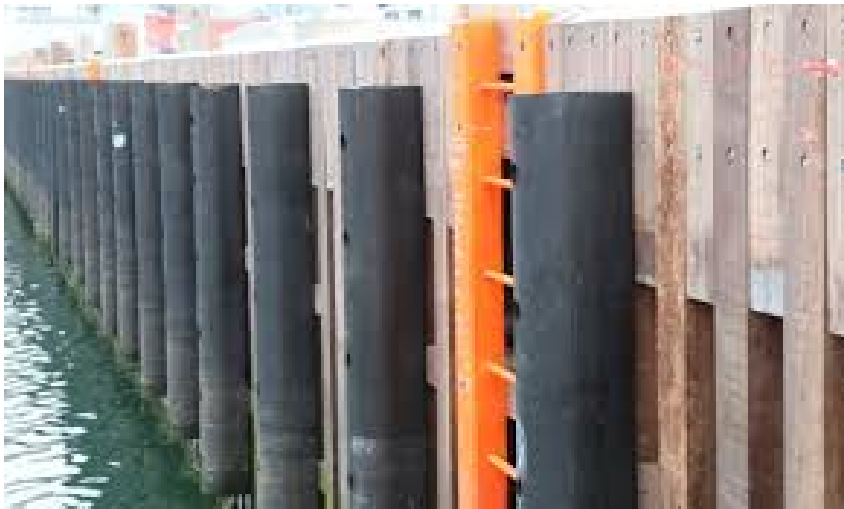
Figur 2 DD-fender 400x400 mm 2.000 mm lange placeret med 2,5 meters mellemrum

DD fender langs kajen sikrer, at færger og færgerens skrog ikke rammer hård beton og dermed får skader. Ved ekstremt højvande ligger færgerens fenderliste over DD fender og kajoversiden. Her vil der være kontakt mellem DD fender og færgerens skrog, hvorved skroget holdes fri af betonforsiden ved kajen. De installerede hjørnefender på toppen af kajen vil sikre, at færgerens fenderliste ikke skraber mod overkanten af betonkanten og får skader. Hjørnefender er afrundede, så de er med til at guide færgerens fenderliste ud ad igen, når vandstanden falder.

DD fenderen er ifølge havnens konsulent dimensioneret, så der er tilstrækkelig tolerance til, at færgerens rampe kan betjenes, men det vil dog være muligt at mindske dimensionerne på fenderne til fx 300x300 mm, hvis dette ønskes.
