Afgørelse

Vi sender her den afgørelse, som vi oplyste om på vores tilsynsbesøg den 3. januar 2023 hos Norrdjurs kommune på arbejdsstedet Tove Ditlevsens Vej 4, 8500 Grenaa. Vi talte med køkkenleder Eva Sørensen og aftaleholder Mads Kilden.

Påbud

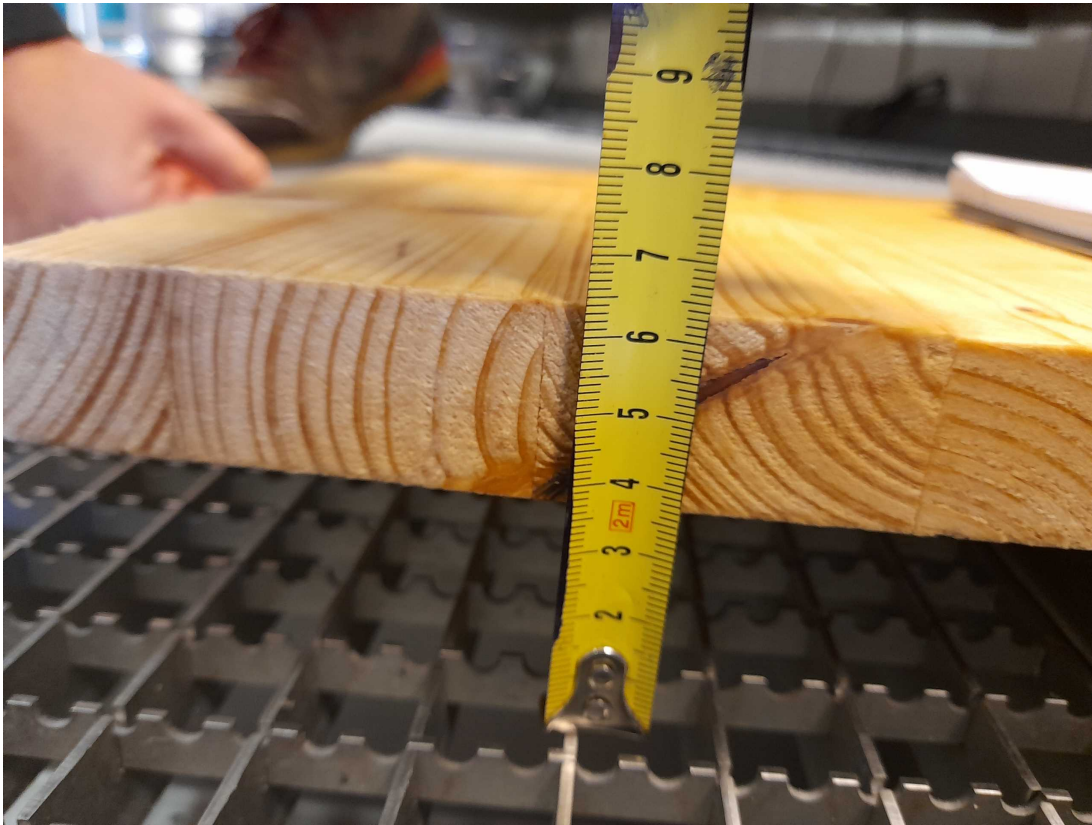
Billede 1:
Billede 1

- Der er et fald på 3,7 cm fra gulvniveau ned til ristene over en længde på 24 cm (se billede 1).
- Ved transport af stikvogn går den ansatte meget forsigtigt forbi området med de to riste ved klibgryderne. Stikvognens ene hjul kører henover faldet i gulvet, hvilket medfører at den ansatte skal bruge mange kræfter på at holde igen på vognen, så den ikke kører ned i nedsænkningen. Den ansatte går bag stikvognen, som han styrer med begge hænder i et greb på stikvognens ramme. Højre hånd er placeret højt på stikvognen for at lave modhold på stikvognen og forhindre, at forreste hjul kører ned i nedsænkningen med risten (se billede 2 og 3).

Virksomheden påbydes at sikre, at køkkengulvet i områderne omkring de åbne riste ved kipgryder, kipteager og håndvask samt i køkkenets gangareal er indrettet sikkerhedsmæssigt fuldt forsvarligt; så vidt muligt i samme niveau og uden huller.

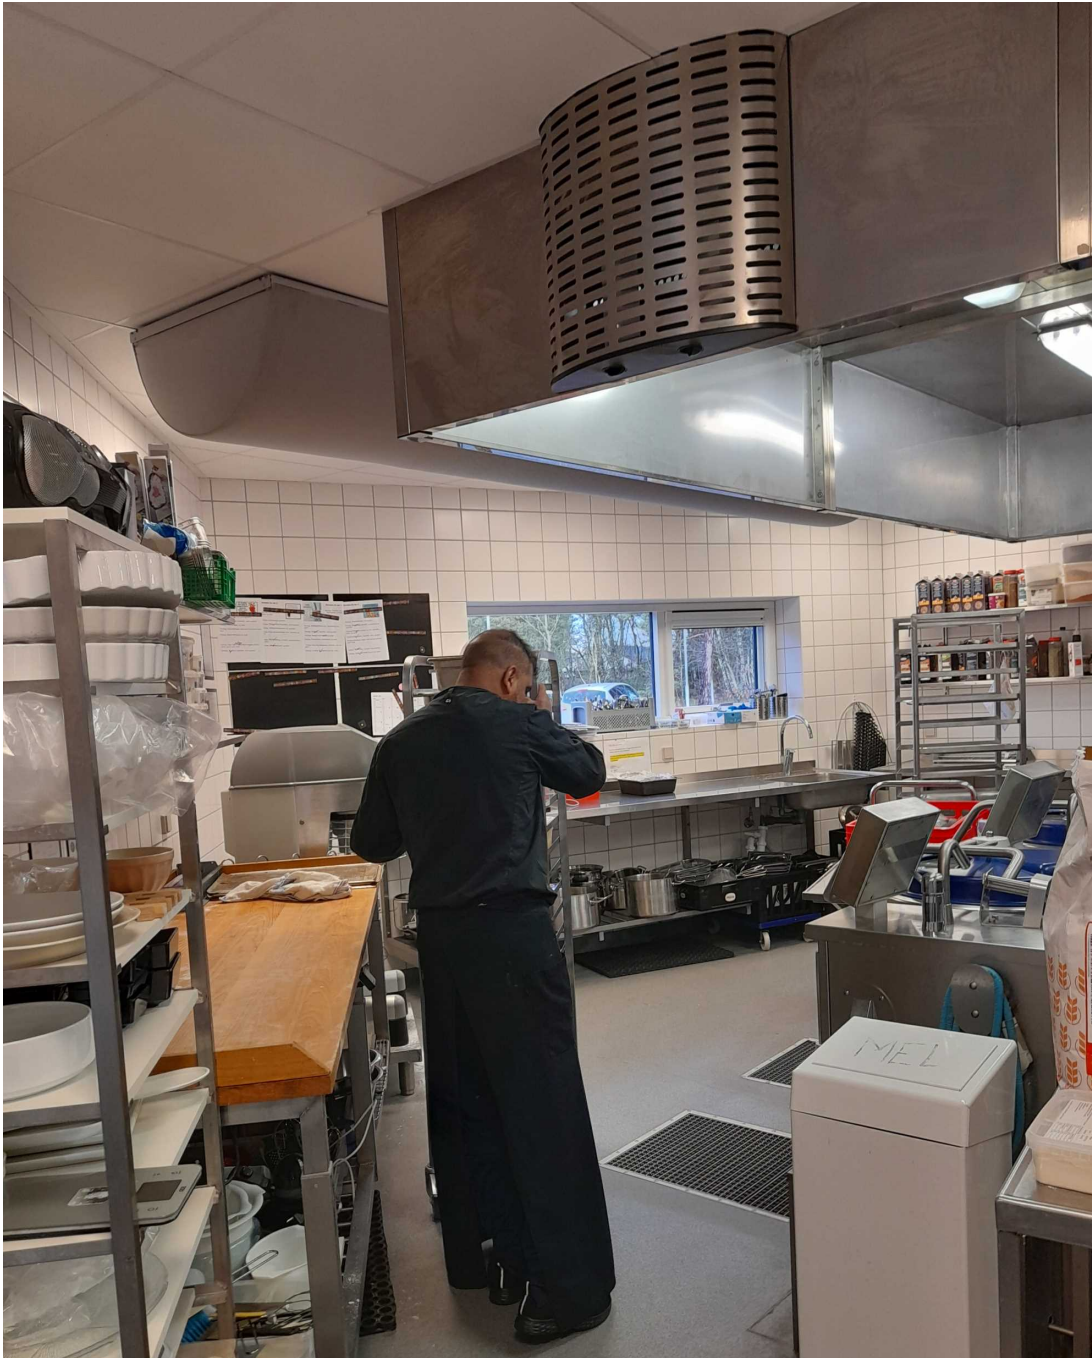
- Der i alt er 4 nedsænkede riste i køkkengulvet. En rist foran hver af de to klibgryder, en rist foran klibsteger og en rist ved køkkenvask. Ristene befinder sig i køkkenets gangareal (se billede 3 og 4).

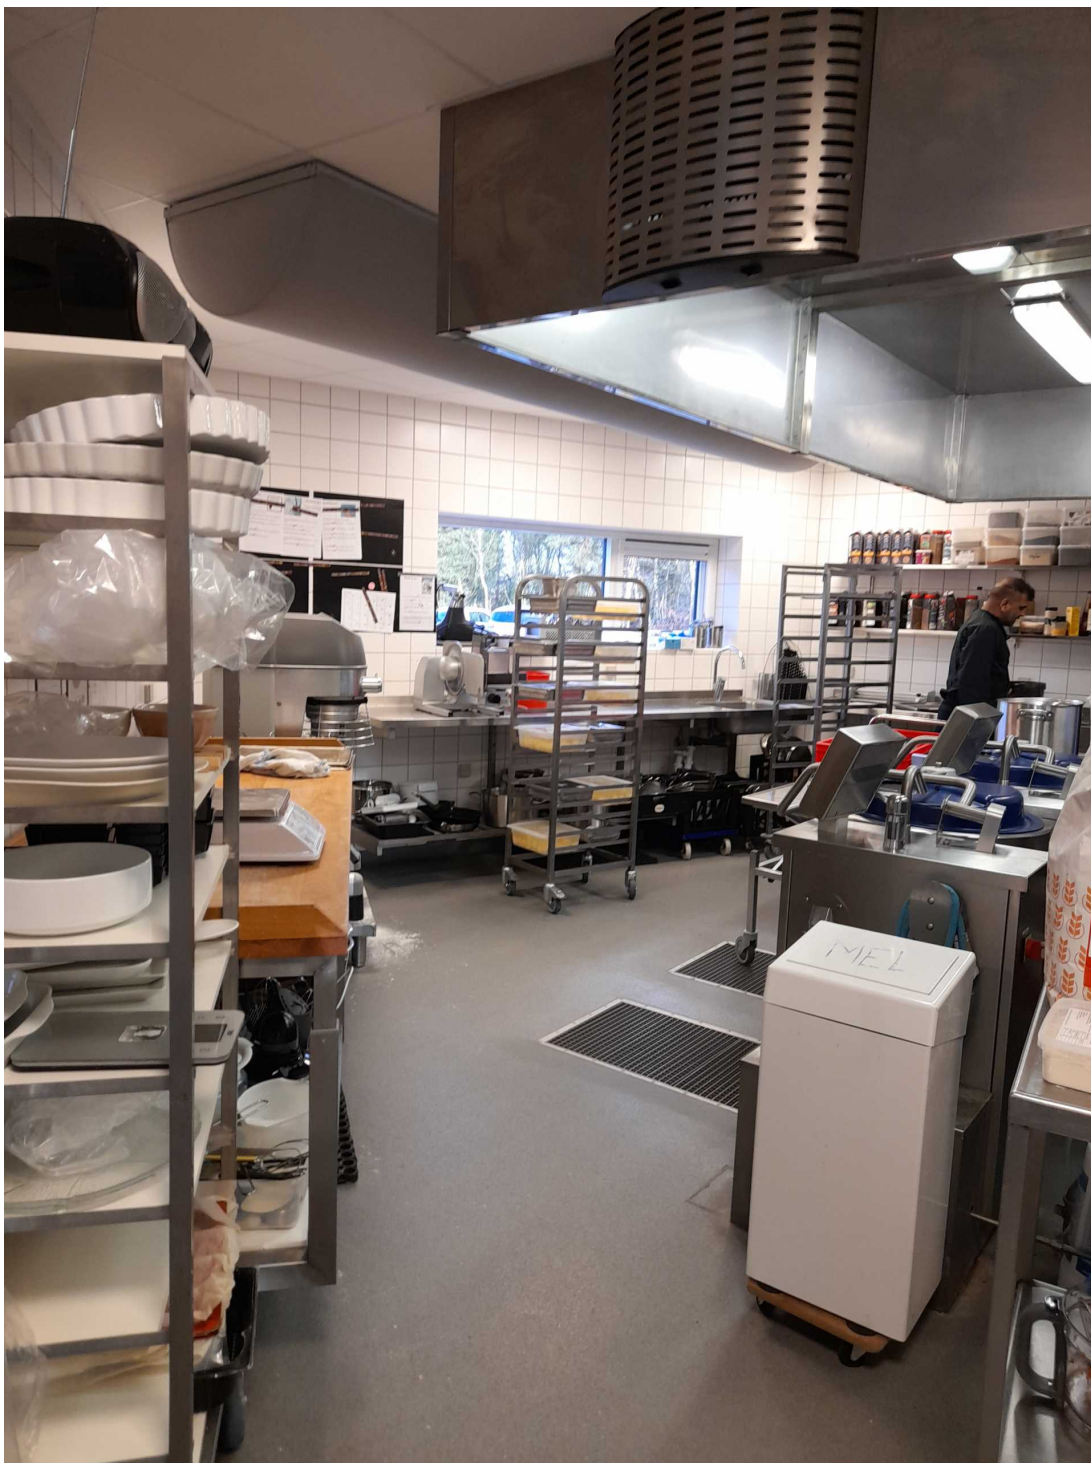
- Når de ansatte skal passere andre ansatte, som arbejder ved borde rundt langs væggene, må de træde ned i riste for at komme forbi (se billede 4).
- De klibare gryder har skarpe kanter på låget og håndtag, der stikker frem og udover ristene (se billede 5).

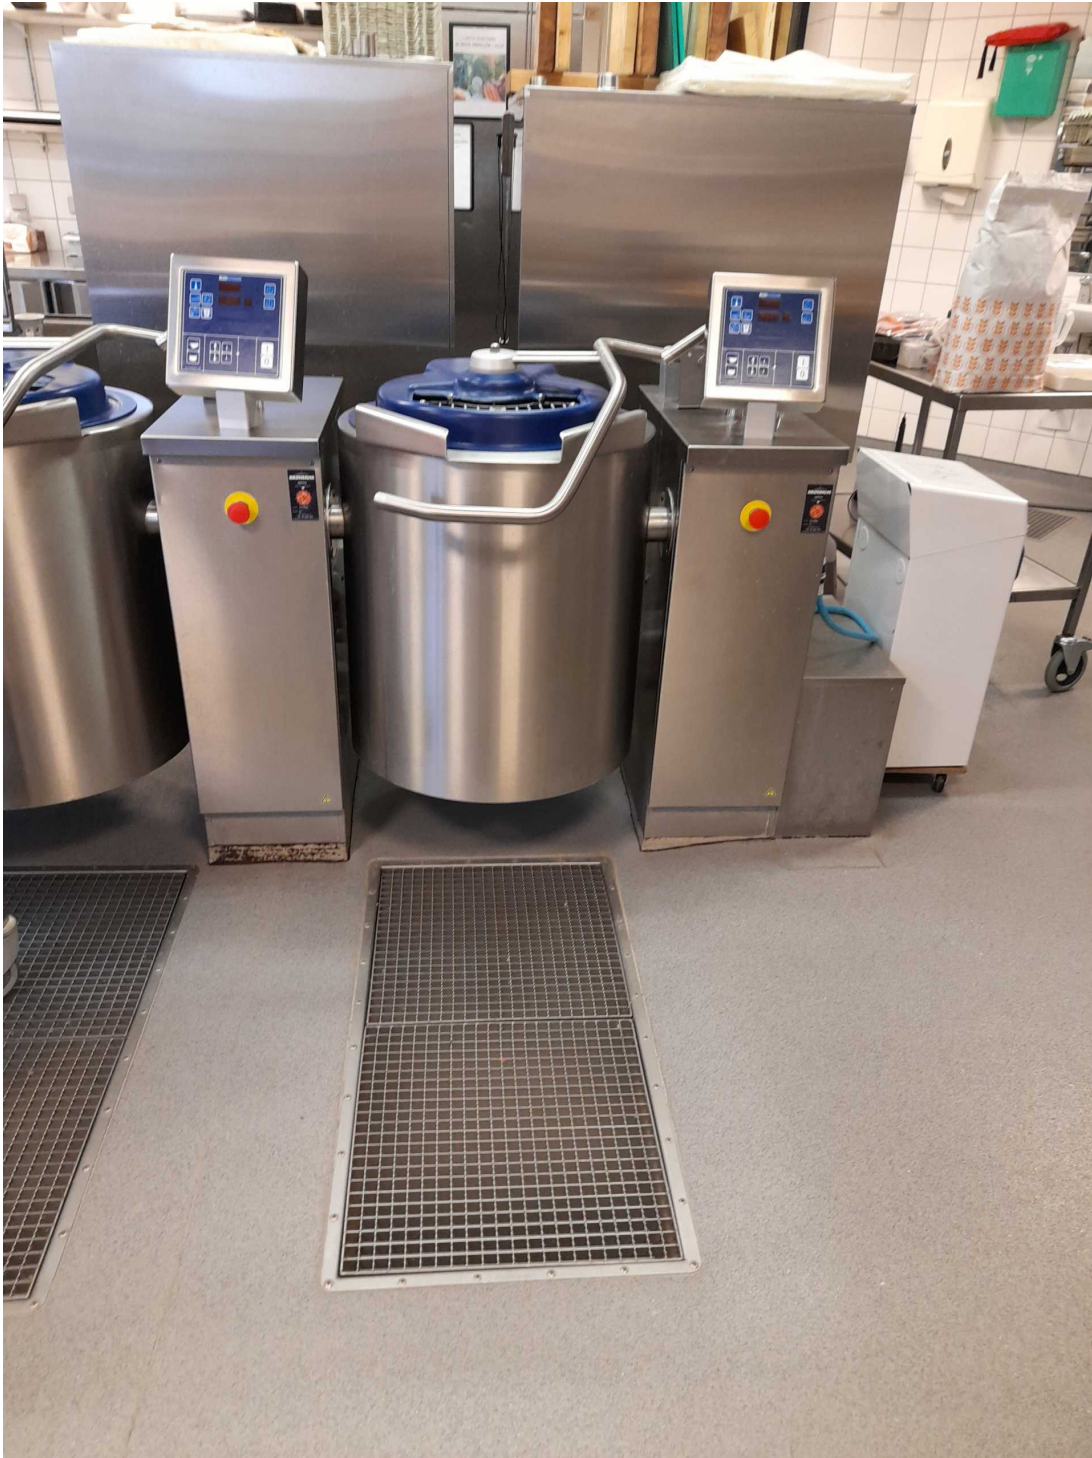
Billede 5:
Billede 5

- Stikvogne er væltet 2 gange indenfor det sidste halve år.
- Ansatte flere gange er vrasket om i ankelleddet ved passage af de nedsænkede riste i gulvet.
- Der er yderligere risiko for at ansatte kan snuble eller falde ind i de klibare gryder, hvor der er skarpe kanter og håndtag, der stikker frem og udover ristområdet.
